**ANALISA KARAKTERISTIK ARSITEKTUR KOLONIAL
PADA FASAD BANGUNAN PENINGGALAN BELANDA DI
ACEH TENGAH**

SKRIPSI

**JURUSAN TEKNIK SIPIL
FAKULTAS TEKNIK
UNIVERSITAS MALIKUSSALEH
2023**

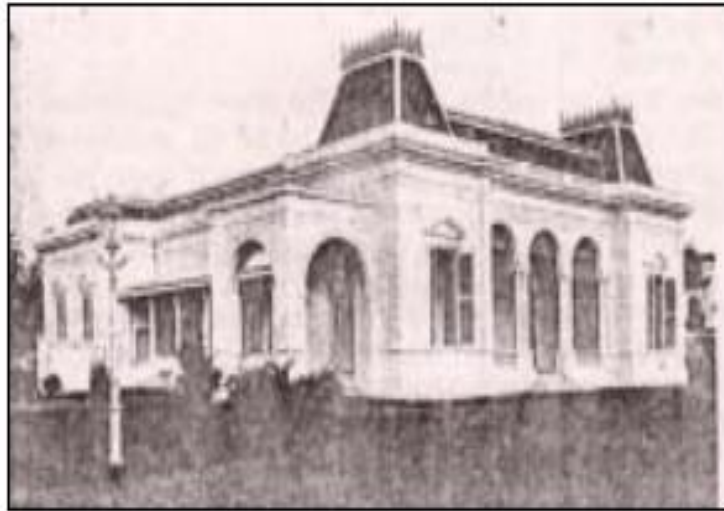
Menurut (Hartono, 2006) arsitektur ini memiliki karakter konstruksi atap perisai dengan penutup atap genting, bahan bangunan konstruksi utamanya adalah batu bata (baik kolom maupun tembok), pemakaian kayu terutama pada kuda kudanya, kusen maupun pintunya dan pemakaian bahan kaca belum banyak dipakai.

Gambar 2.1 Bangunan Perumahan Perwira dan Fasilitas Militer
(<https://probohindarto.wordpress.com/2009/02/25/tips-menjadikan-rumah-lebih-sejuk/>, 2023)

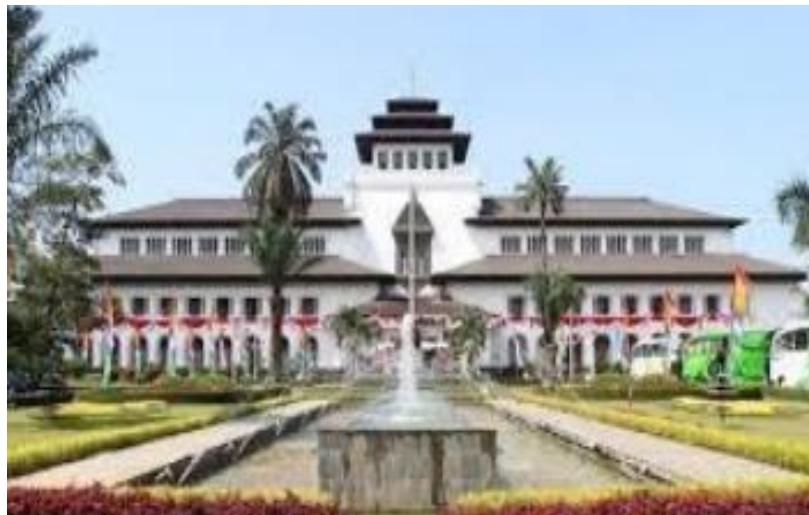
Gambar 2. 3 Gedung sate Bandung
(<https://probohindarto.wordpress.com/2009/02/25/tips-menjadikan-rumah-lebih-sejuk/>, 2023)

Karakter visual arsitektur kolonial modern (1915-1940) antara lain misalnya. atap beton datar, bata horizontal, penggunaan besi cor, penggunaan kaca dalam jumlah banyak, warna putih mendominasi bangunan, dinding hanya untuk penutup dan penggunaan kaca.

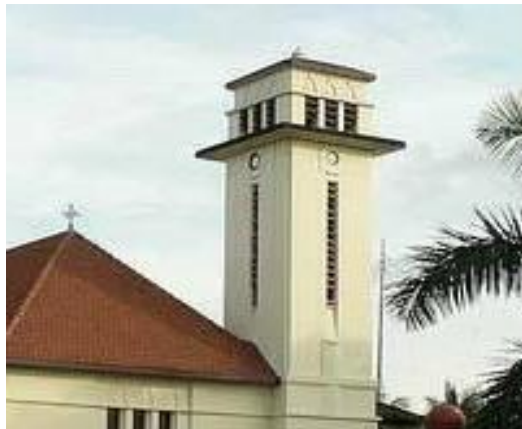
Sebuah menara/ *Tower* memiliki banyak variasi bentuk, mulai dari bulat, persegi atau persegi yang lebih kecil, heksagonal atau bentuk geometris lainnya, termasuk kombinasi atau campuran dengan *gable/gavel*. Puncak menara biasanya digunakan untuk menandai pintu masuk ke bagian depan bangunan.

Gambar 2. 5 *Tower*/menara
(<https://probohindarto.wordpress.com/2009/02/25/tips-menjadikan-rumah-lebih-sejuk/>, 2023)

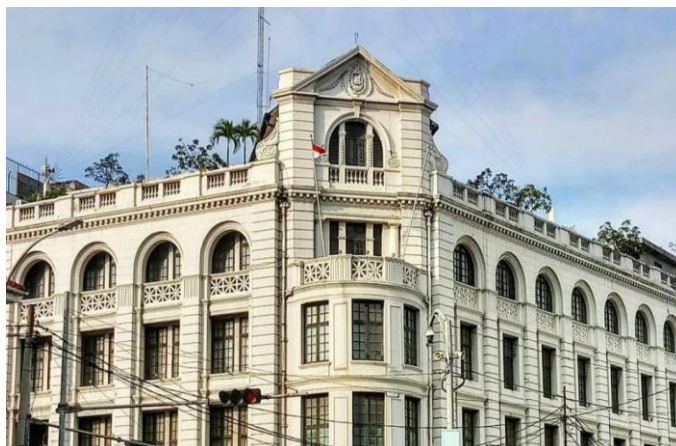
Bangunan ini biasanya menggunakan tembok yang tebal, digunakan pada bagian depan dengan adanya ukuran yang lapisannya lebih tebal dan juga menonjol di dari pada bagian lain di dalam bangunan.

Gambar 2. 14 Gedung Lonsum Medan (<https://koransulindo.com/masa-jaya-dan-merosotnya-integritas-mahkamah-agung/>, 2023)

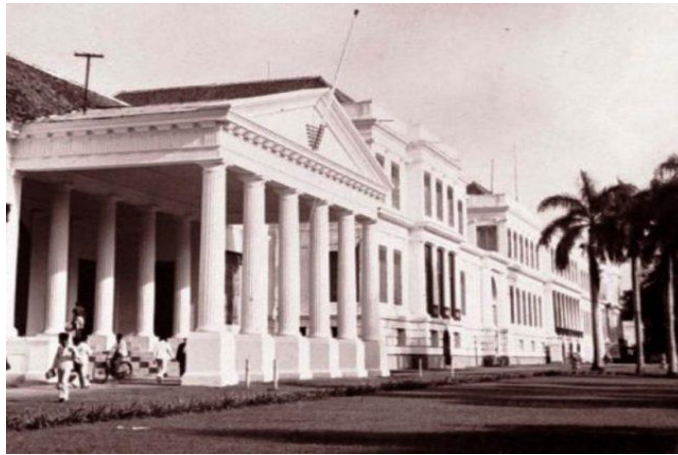
Pilar-pilar pada bangunan belanda umumnya menjulang ke atap yang bertujuan sebagai penyokong atau penopang pada bagian atap pada bangunan kolonial.

Gambar 2. 16 Mahkamah agung Jakarta (cehtourism.travel/situs-sejarah-tsunami/08/2020/gedung-juang-tempat-pencetakan-uang-1949-pasca-kemerdekaan-ri/, 2023)

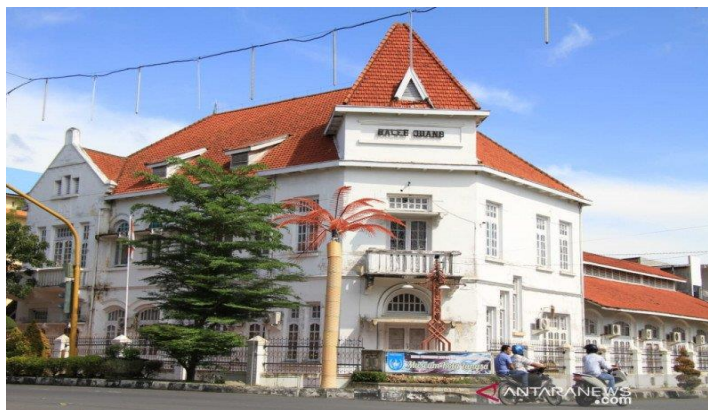
Pada umumnya bangunan kolonial menggunakan warna putih sebagai dasar bangunan, yang memberikan kesan khas pada bangunan peninggalan kolonial.

Gambar 2. 17 Gedung Bale Juang Kota Langsa (cehtourism.travel/situs-sejarah-tsunami/08/2020/gedung-juang-tempat-pencetakan-uang-1949-pasca-kemerdekaan-ri/, 2023)

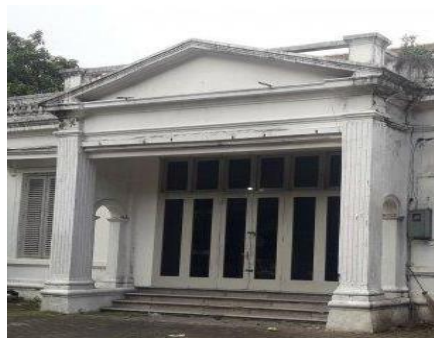
Cripedoma merupakan trap-trap tangga naik menuju bangunan utama(untuk memasuki bangunan ke dalam melewati tingkat anak tangga)

Gambar 2. 18 Cripedoma (<https://probohindarto.wordpress.com/2009/02/25/tips-menjadikan-rumah-lebih-sejuk/>, 2023)

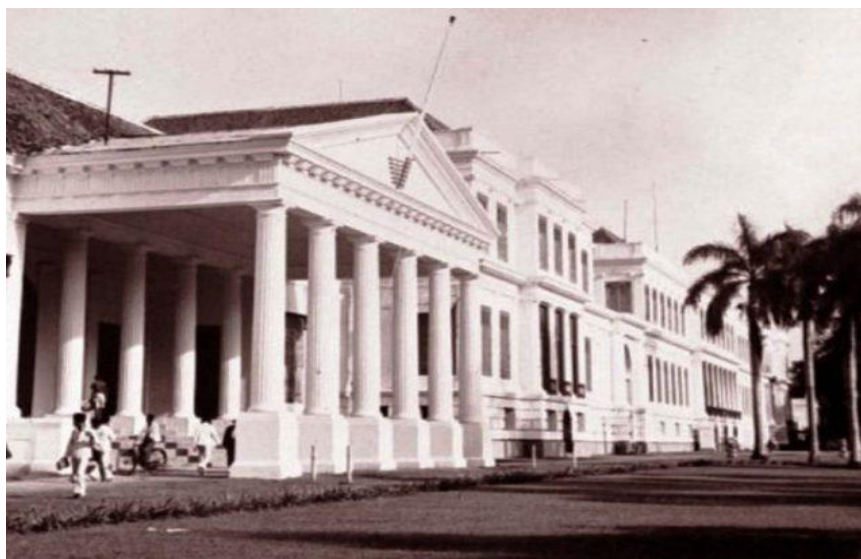
Gambar 2. 20 Mahkamah Agung Jakarta (cehtourism.travel/situs-sejarah-tsunami/08/2020/gedung-juang-tempat-pencetakan-uang-1949-pasca-kemerdekaan-ri/, 2023)

Gaya arsitektur ini diperkenalkan oleh Herman Willem Deandels pada masa jabatannya sebagai Gubernur Jenderal Belanda India (1808-1811). Gaya Kekaisaran India (gaya kekaisaran) adalah gaya arsitektur yang berkembang dari pertengahan abad ke-18 hingga pertengahan abad ke-19. Gaya Inside Empire awalnya muncul di pinggiran Batavia (Jakarta). *Indische Culture* yang berkembang di jajahan Hindia Belanda.

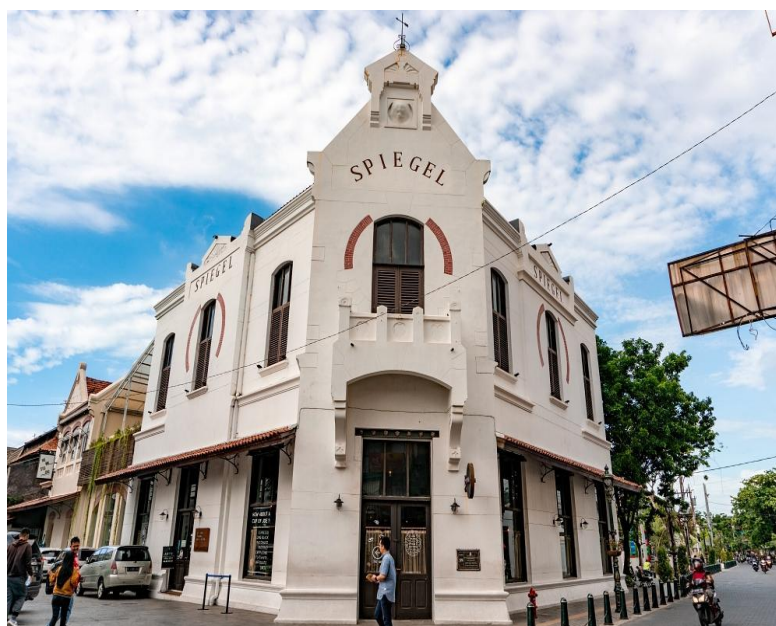
Gambar 2. 21 Gedung Spiegel Semarang lama 1895
(<https://www.99.co/id/panduan/arsitektur-belanda/>, 2023)

Gaya arsitektur Transisi ini berlangsung sangat singkat di Indonesia. Berlangsung pada akhir abad ke-19 sampai awal abad ke-20 antara tahun 1890-1915. Pada masa ini terjadi perubahan dikalangan masyarakat kala itu. Modernisasi dan penemuan baru yang terjadi di dalam bidang teknologi dan juga perubahan sosial yang terjadi sangat signifikan akibat kebijakan politik pemerintahan kolonial pada waktu itu akibat berubahnya bentuk dan gaya di dalam bidang arsitektur. Perubahan gaya arsitektur pada zaman transisi atau peralihan yang terjadi antara tahun (1890-1915) memulai dari gaya arsitektur Indische Empire menuju kearah kolonial modern yang sering terlupakan.

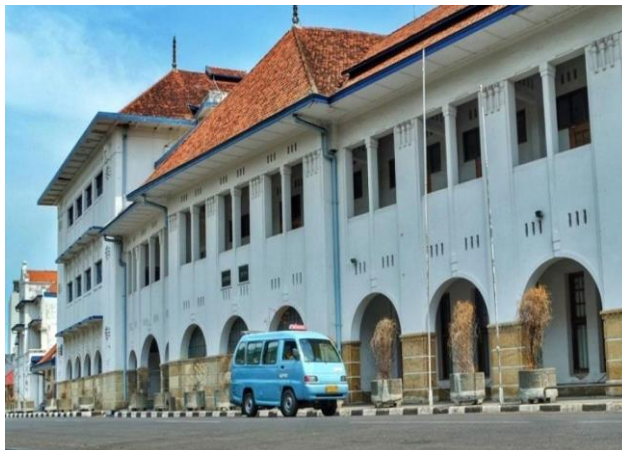
Arsitek Belanda yang mempunyai pendidikan akademis masa itu akhirnya mulai berdatangan ke Hindia Belanda, mereka mendapatkan suatu gaya arsitektur yang sangat asing, karena gaya dari arsitektur *Indische Empire Style* yang berkembang di Perancis tidak mendapatkan sambutan dari Belanda. Gaya arsitektur ini memiliki ciri-ciri yang terkesan masih massif serta kokoh dengan bentuk yang sederhana dan adaptasi dengan arsitektur setempat. Dan uniknya dari bangunan yang bergaya *Nieuwe Bouwen* mempunyai atap datar, akan tetapi tidak pada bangunan yang atapnya miring.

Gambar 2. 22 Gedung BAT Cirebon tahun 1924
(<https://www.99.co/id/panduan/arsitektur-belanda/>, 2023)

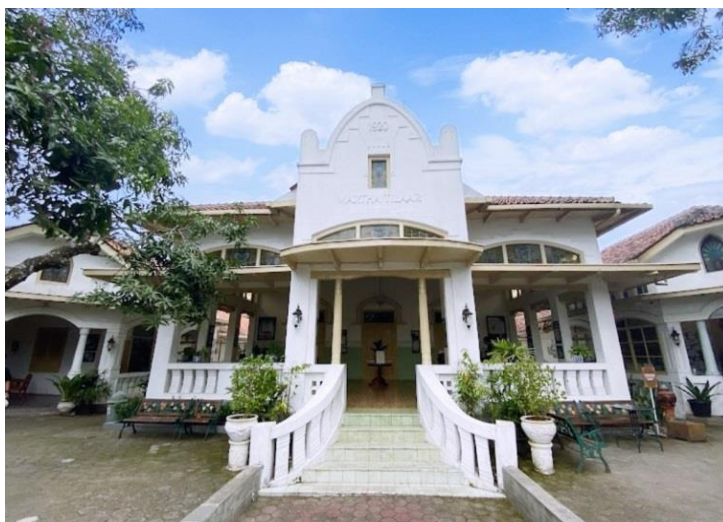
Gambar 2. 23 Gambar Roemoh Martha Tilaar (Natalia et al, 2021)

Gaya arsitektur pada bangunan kolonial khususnya ada pada Roemah Martha Tilaar Gombang. Terdapat beberapa karakteristisik dari dan juga indikasi gaya dari arsitektur *Indische Empire* pada bangunan ini masih mempertahankan bentuk atap, plafon, dinding eksterior, tampak bangunan, penggunaan halaman yang luas, penggunaan lantai, pintu, bukaan jendela, roster, dan kaca patri. Bangunan ini juga sudah menyesuaikan iklim tropis pada daerah setempat dengan peletakan jendela dan pintu yang diletakan segaris agar memudahkan sirkulasi yang masuk kedalam bangunan.

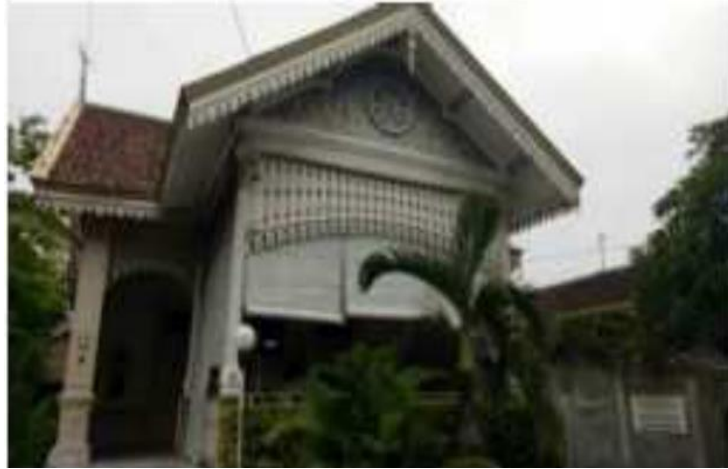
Gambar 2. 24 Bangunan Poliklinik Bethesda Semarang (Sahmura et al, 2018)

Karakteristik yang dapat terlihat pada bangunan ini yakni masih menggunakan *Gevel* (gable) yang tampak pada bagian depan bangunan, penggunaan gable sangat bervariasi dari penggunaan *curvilinear gable*, *stepped gable*, *gamblier gable*, dan juga pediment (dengan *entablature*), penggunaan tower bangunan tahun 1920-1940 an. Konstruksi pada bangunan ini masih digolongkan sederhana, masih menggunakan dinding pemikul yang simetris, bangunan ini juga sudah menyesuaikan dengan iklim lokal dengan penggunaan jendela besar meskipun belum menggunakan lubang ventilasi (Sahmura et al, 2018).

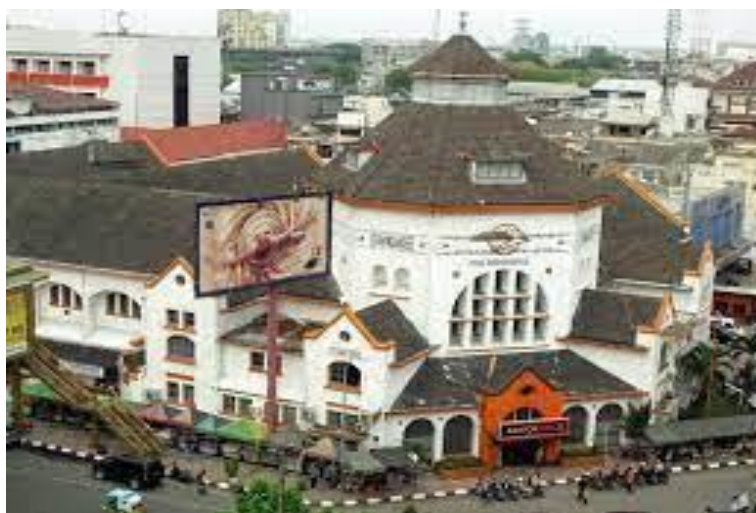
Bangunan ini dibangun sebagai fungsi kantor pos dari awal berdirinya hingga saat ini, kondisi bangunan ini masih terawat dengan baik. Bangunan tersebut bertuliskan ANNO 1911 yang menjadi salah satu bukti tahun dibangunnya kantor pos besar Medan. Bangunan ini merupakan proyek besar pertama dilakukan oleh Ir. Simon Snuyf, seorang arsitek yang telah menjadi kepala Sipil Pekerjaan Umum untuk Hindia-Belanda saat itu (Atika, 2016).

Gambar 2. 25 Gambar Kantor Pos Kota Medan (Atika, 2016).

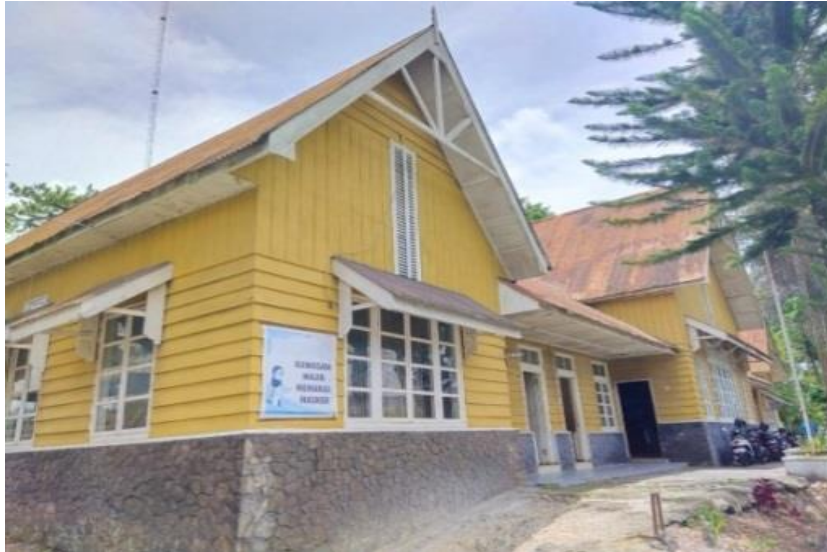
Gambar 3. 4 Bangunan (2) Kantor Satpol PP dan WH (dokumentasi penulis, 2023)

Kantor Satpol PP atau WH yang dulunya merupakan salah satu penginapan di Takengon, akan tetapi bangunan ini beralih fungsi dan diberikan sebagai kantor pusat Satpol PP dan WH kota Takengon. Kepemilikan bangunan ini diberikan sepenuhnya kepada pemerintah kota Takengon, dimana bangunan ini merupakan bangunan pertahanan dan penyimpanan senjata pada masa penjajahan Belanda. Dilihat dari bentuk fasad dan ciri bangunan ini tergolong kedalam arsitektur Kolonial Transisi, terdapat beberapa ciri-ciri yang menggambarkan bangunan ini masuk kedalam arsitektur Kolonial Transisi. Berkisar pembangunan antara tahun 1890an sampai dengan tahun 1990 an.

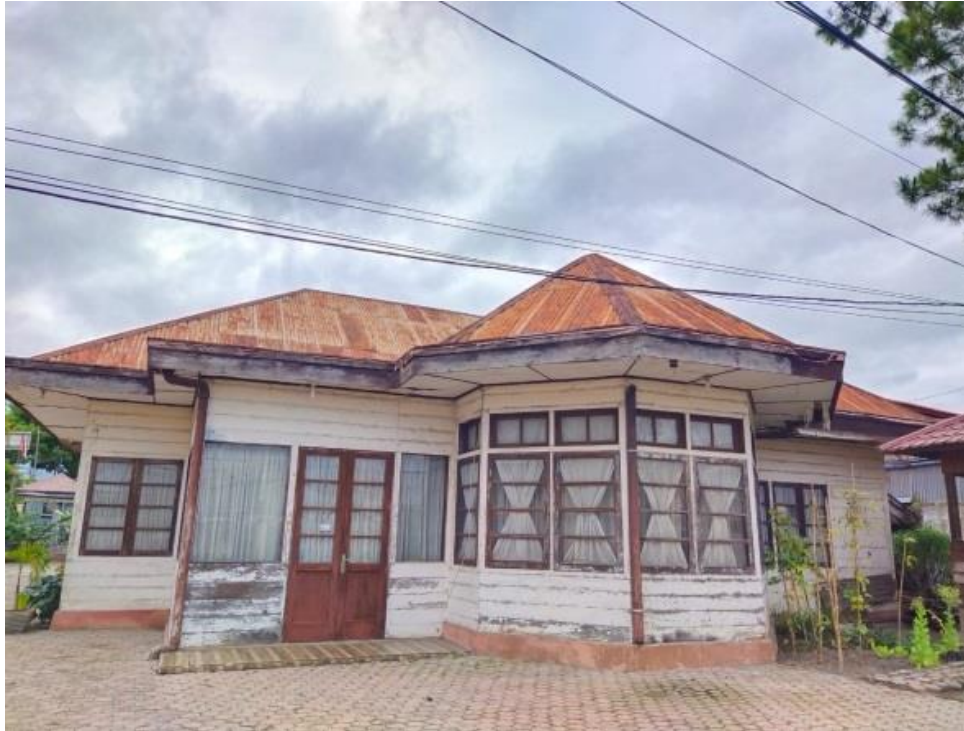
Gambar 3. 9 Bangunan (7) Rumah Tinggal Bapak Mustafa Tami (dokumentasi penulis, 2023)

Rumah tinggal dari bapak Mustafa Tami ini dibangun pada kisaran antara tahun 1915-1940, bangunan kolonial ini tergolong ke dalam arsitektur modern, dimana atap menggunakan atap perisai, penggunaan jendela yang lebar berada di bagian depan kanan dan kiri dan penggunaan ventilasi udara, bangunan ini tidak memiliki *cripedoma*. Dan bangunan ini difungsikan sebagai bangunan rumah tinggal yang ditempati oleh keturunan dari bapak Mustafa Tami. Dahulu bapak Ini merupakan salah satu orang yang berpengaruh sebagai pedagang.

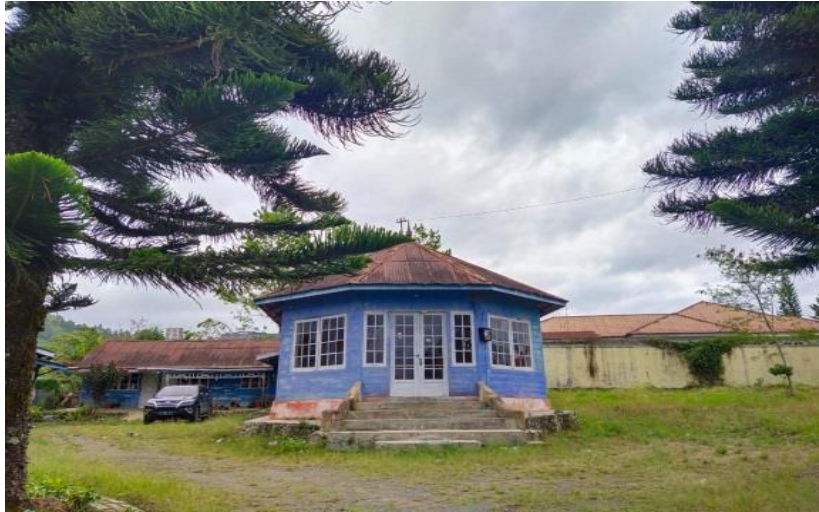
Gambar 3. 10 Bangunan (8) Rumah Tinggal Kolonial Belanda (Dokumentasi Penulis, 2023)

Bangunan ini merupakan salah satu bangunan peninggalan kolonial Belanda yang masih terawat hingga saat ini, bangunan ini diperkirakan dibangun pada tahun 1890-1940, bangunan ini memiliki perpaduan antara arsitektur kolonial Transisi dan juga arsitektur kolonial modern, penggunaan lahan luas menjadikan bangunan ini berada pada arsitektur Peralihan dan modern. Fungsi bangunan ini digunakan sebagai rumah tinggal, sangat disayangkan bangunan ini tidak memiliki penghuni.

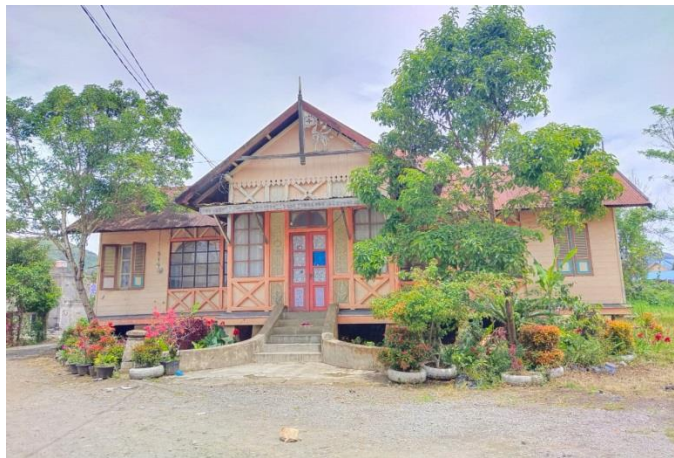
Gambar 4. 1 Bangunan (1) Rumah Raja Uyem (Dokumentasi Penulis,2023)

Rumah tinggal Raja Uyem ini dibangun dengan menerapkan konsep yang kolonial Belanda. Hal unik dari pembangunan rumah ini adalah arsitek dari bangunan ini adalah orang Belanda asli yang pernah tinggal lama di Aceh Tengah. Sama halnya dengan pembangunan rumah Belanda yang lain dimana area publik, semi privat, dan juga servis dipisahkan dari bangunan ini, pada bagian depan atau area publik

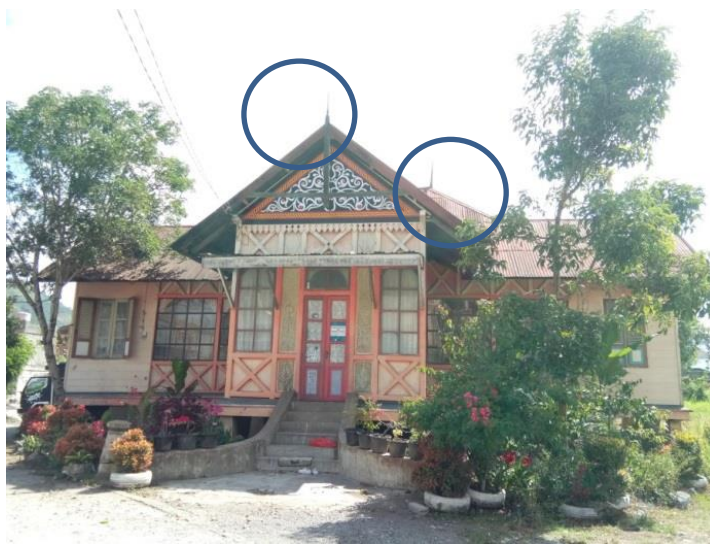
Gambar 4. 2 Atap Pada Rumah Raja Uyem (dokumentasi penulis, 2023)

Bagian atap menggunakan atap pelana, dimana bangunan ini menggunakan material seng, pada bagian atap dulunya menggunakan material genteng tebal, akan

tetapi pada beberapa tahun terakhir pemilik mengganti genteng menjadi bahan seng atau aluminium yang tersebar dipasaran, di bagian atap terdapat *goveltoppen* yang difungsikan sebagai penanda pintu masuk terletak tepat di atas bagian atap paling depan, penambahan kanopi pada pintu masuk yang berfungsi untuk tampias air hujan agar tidak mengenai pintu bagian depan bangunan, terdapat *govel* pada bagian tengah pada bangunan, tower ini juga terdapat pada bagian kanan dan kiri pada bangunan Rumah Raja Uyem.

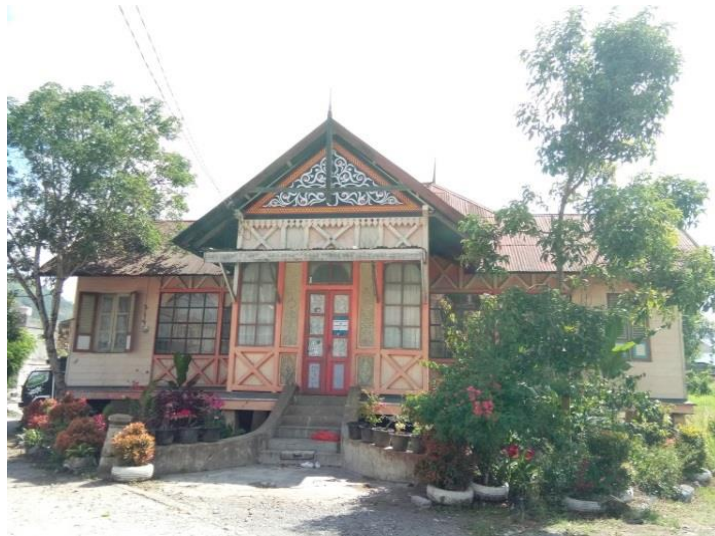
Gambar 4. 3 Tampak depan rumah Raja Uyem (dokumentasi penulis, 2023)

Secara keseluruhan dinding bangunan berwarna orange, merah dan juga kuning gading, bangunan ini memiliki tinggi 4 meter ke bagian kuda-kuda bangunann, disertai dengan beberapa ornamen dan bukaan yang sangat banyak di bagian sisi depan bangunan.

Penambahan teras di depan pintu masuk guna menghindari tampias hujan yang dapat merusak warna dan kayu pada bangunan, pada bagian sisi kanan ditambah jendela yang menghubungkan koridor kamar dan juga ruang tamu.

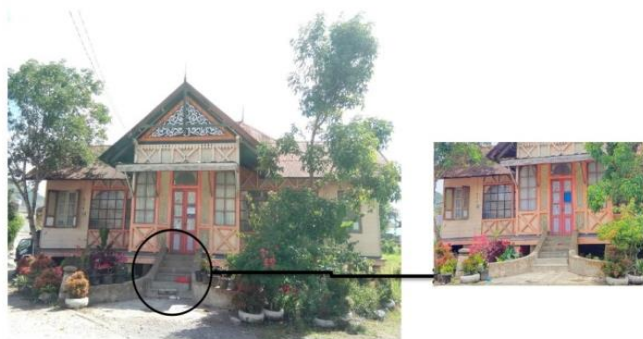
Gambar 4. 8 *Cripedoma* pada rumah Raja Uyem (dokumentasi penulis, 2023)

Pada bangunan hunian Raja Uyem terdapat *cripidoma* atau trap-trap anak tangga pada bagian depan yang menghubungkan pintu masuk dengan tanah, pada *cripidoma* ini memiliki 6 anak tangga, dengan tinggi 20 cm dan lebar 40 cm, pada sisi bagian sebelah kiri bangunan menggunakan tangga kayu, namun akibat termakannya usia dan kurangnya perawatan bangunan mengakibatkan kerusakan pada tangga di bagian sebelah kiri bangunan.

Pada sisi bagian belakang bangunan juga masih menggunakan tangga yang menghubungkan koridor dari arah area privasi menuju ke area bagian servis dan dapur. Pada satu puasa tahun 2023 lalu bagian belakang bangunan yang terbuat dari kayu terbakar dan menghabiskan bagian belakang bangunan.

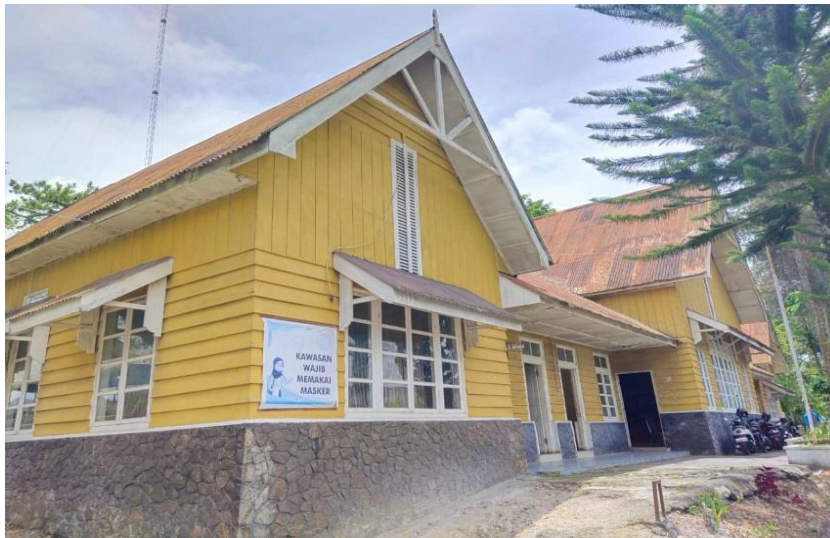
Gambar 4. 10 Bangunan (2) Kantor Satpol PP dan WH atau Mes Buntul Kubu (dokumentasi penulis, 2023)

material kayu yang berwarna putih dan kuning, pada bagian atap menggunakan bahan yang bermaterialkan seng dengan warna merah berbentuk pelana, pada bagian pintu bangunan utama masih menggunakan bahan yang bermaterialkan full kayu, pintu bangunan utama menghadap ke timur laut dan juga baratdaya. Penggunaan jendela kaca yang berukuran besar terdapat dibagian depan bangunan, sedangkan bagian sisi selatan dan utara dari bangunan ini menggunakan jendela dengan bahan kayu.

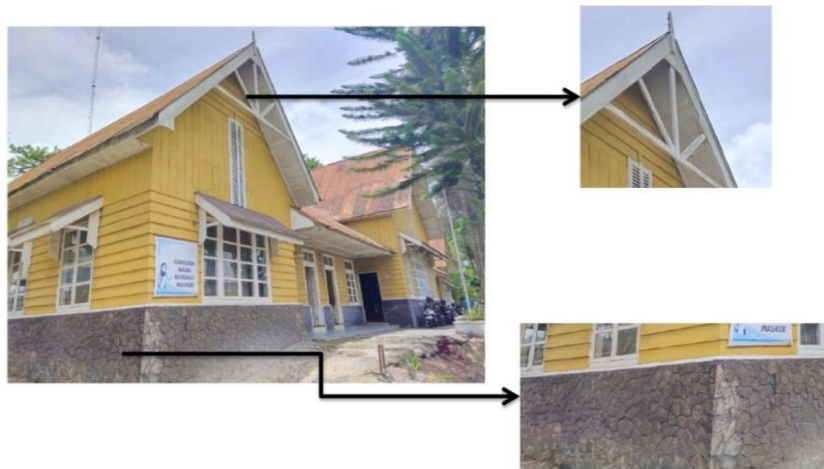
Gambar 4. 13 Ornamen bangunan (dokumentasi penulis, 2023)

Kantor Satpol PP dan WH ini menambahkan ornamen pada bagian puncak setelah *goveltoppen*. Penambahan ornamen ini memberikan kesan megah dari bangunan, untuk ornamen bangunan ini berbentuk silang.

Penambahan batuan alam memberikan kesan alami pada bangunan, menegaskan adanya ciri khas bangunan tropis di bagian dalam. Sedangkan pada bagian belakang bangunan ini tidak memiliki ukiran akan tetapi bentuk batuan alam ini menyeluruh pada setiap sisi bangunan.

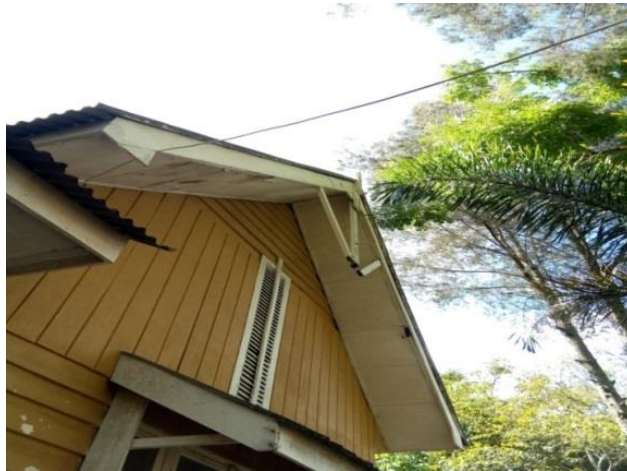
Gambar 4. 14 *Goveltoppen* bangunan (dokumentasi penulis, 2023)

Goveltoppen pada bangunan ini terdapat di bagian utama bangunan, *goveltoppen* ini berada di puncak penunjuk pintu masuk. Pada bagian ini *goveltoppen* memiliki bentuk yang sama, pada bagian sebelah kiri bangunan diunakan sebagai penunjuk arah menuju pintu masuk ruangan, di bagian tengah menunjukan fungsi bagi bagian masuk menuju aula ruangan, sama halnya pada bagian kiri, bagian kanan juga difungsikan sebagai penanda jalan masuk pada bangunan ini.

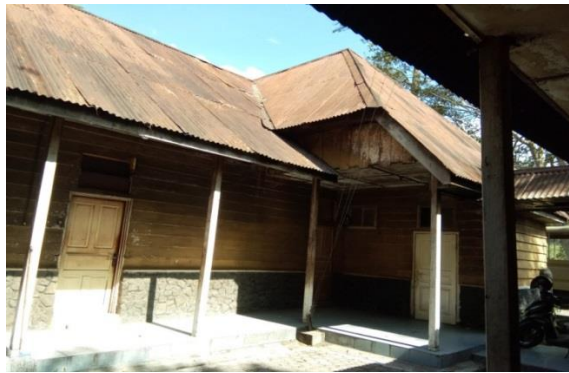
Gambar 4. 18 Atap Bangunan (dokumentasi penulis, 2023)

Penerapan atap ini sering dijumpai pada bangunan kolonial yang lain dimana bangunan ini menggunakan atap pelana dengan kemiringan 35° untuk bagian sisi kanan dan kiri bangunan ini juga masih menggunakan kemiringan atap yang sama, pada bagian atap bangunan tidak menggunakan bahan yang terbuat dari material genteng, akan tetapi menggunakan material seng.

Warna pada atap bangunan juga sudah memerah, pembangunan mess buntul kubu atau kantor Satpol PP ini diperkirakan sudah berkisar puluhan tahun, akan tetapi bangunan ini masih terawat dan dapat difungsikan dengan baik.

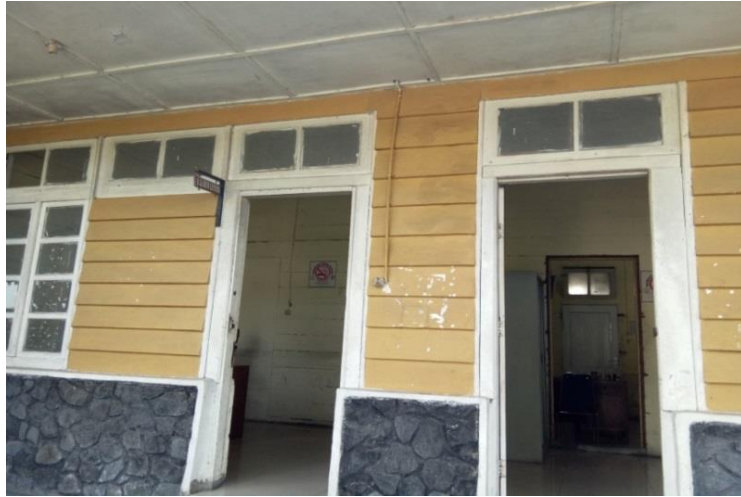
Gambar 4. 19 *Bouvenlicht*/lubang ventilasi bangunan (dokumentasi penulis, 2023)

Terdapat ventilasi di setiap bukaan baik di bagian pintu maupun jendela, pada bagian ventilasi ini menggunakan bahan yang berbingkaikan kayu dan kaca. Ventilasi udara ini dapat dibuka dan ditutup sesuai kebutuhan dari pengguna bangunan.

Penggunaan ventilasi ini berfungsi untuk mengalirkan udara masuk kedalam ruangan agar terkesan segar dan terhindar dari bau yang tidak diinginkan. Penggunaan ventilasi ini juga berfungsi untuk memasukan cahaya pada ruangan agar ruangan memiliki cahaya alami tanpa menggunakan cahaya buatan.

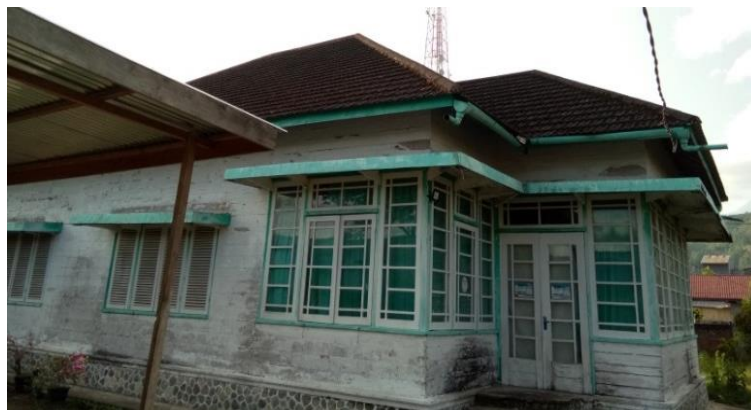
Gambar 4. 21 Atap (dokumentasi penulis, 2023)

Penggunaan atap pada bangunan ini adalah perisai, dimana pada bagian menggunakan atap jenis perisai sebagai penutup bagian atas, untuk bagian atapnya sendiri masih menggunakan bahan dari genting, untuk bagian belakang dapur masak dibedakan dengan adanya bukaan seperti cerobong asap agar sirkulasi pada daerah dapur dapat berganti dengan udara yang segar.

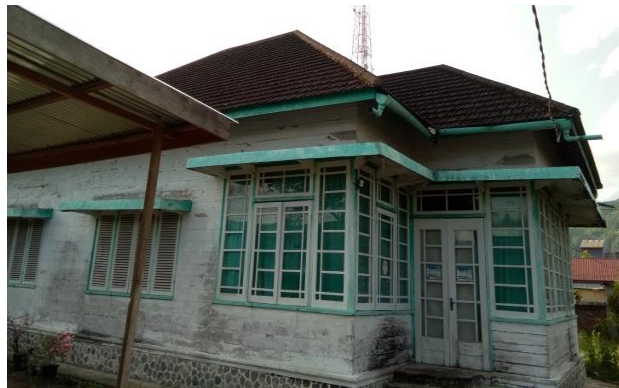
Gambar 4. 24 Atap (dokumentasi penulis, 2023)

Dapat dilihat dari tampak depan Istana Reje Bukit menggunakan perisai ganda pada bagian atap bangunan. Dimana pada fasad bangunan terlihat pada bagian depan bangunan, pada teritasan air hujan ditambah menggunakan talang air, dan pada bagian bawah tepatnya di lantai terdapat drainase kecil tempat mengalirnya air hujan, bagian atap dari bangunan mengikuti gaya tropis pada daerah setempat .

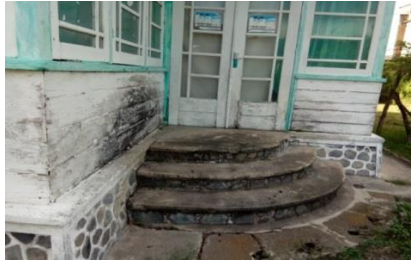
Gambar 4. 25 *Cripedoma* (dokumentasi penulis, 2023)

Pada bangunan ini menggunakan *cripedoma* atau trap-trap anak tangga pada bagian pintu masuk atau *entrance* sebelum menuju ke ruangan tamu. Terdapat tiga anak tangga yang memiliki tinggi 12 cm dan lebar pada anak tangga beragam mengikuti sudut pada bangunan sebelum pintu masuk.

Penggunaan bahan yang digunakan yakni semen dan batu bata merah. Pada sisi bagian bawah dihiasi dengan pola organik batu bata yang menambahkan kesan bangunan kolonial Belanda.

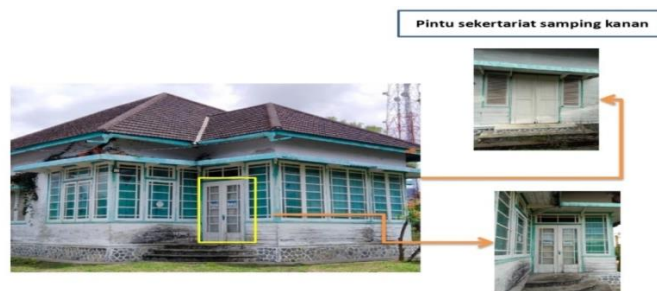
Gambar 4. 26 *Entrance* (dokumentasi penulis, 2023)

Bangunan Istana Reje Bukit di kota Takengon ini memiliki *entrance* dua daun pintu masuk, dengan material berbingkai kayu dan kaca , untuk bagian atas dari ventilasi menggunakan bahan dari kaca. Pada setiap pintu dan jendela menggunakan kanopi dari beton yang terhubung antara bagian sisi kanan kiri dan depan menjadi satu kesatuan kanopi panjang yang melingkari area fasad bangunan.

Untuk bagian lain dari pintu bangunan ini tetap menggunakan dua daun pintu, akan tetapi pada area servis dan privasi seperti dapur dan kamar menggunakan pintu yang tingginya mencapai 2,5 meter dengan bahan full kayu. Pada bagian sekretariat raja juga memiliki pintu khusus untuk akses keluar tanpa melewati area privat pada bangunan.

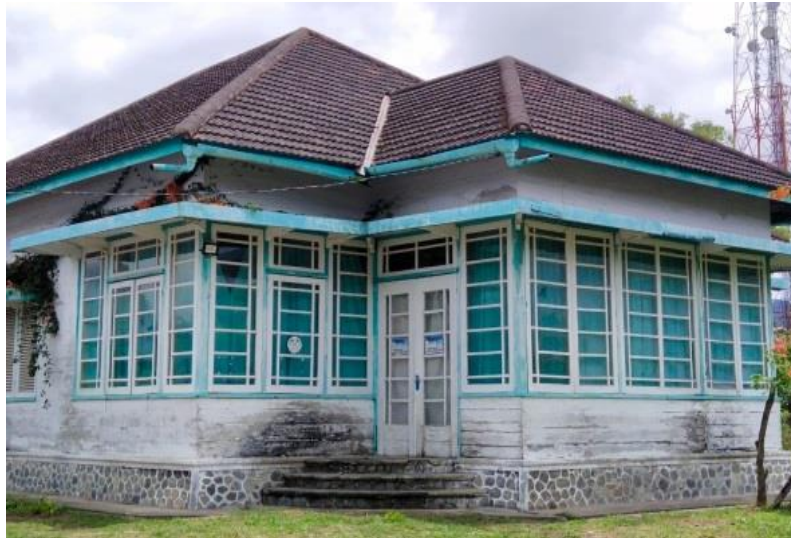
Gambar 4. 28 Warna (dokumentasi penulis, 2023)

adanya peremajaan pada bagian dinding, jendela, dan juga pada bagian pondasi bangunan. Cat yang digunakan masih sama menggunakan cat yang lama kurang perawatan menjadikan bagian depan cat terkikis oleh cuaca dan keadaan sekitar. Pemilik sengaja tetap menggunakan warna awal agar bangunan masih tetap sama seperti aslinya.

Warna yang digunakan pada bagian bingkai jendela menggunakan warna hijau. Pada bagian talang air atau selasar menggunakan cat hijau. Di bagian atas terdapat sun shading masih menggunakan warna senada dengan bingkai jendela dan juga selasar.

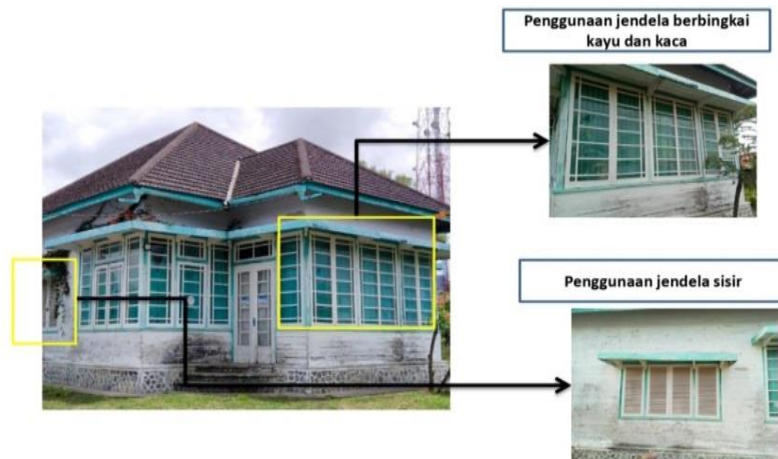
Gambar 4. 29 Jendela (dokumentasi penulis, 2023)

Bangunan ini pada bagian depan atau fasad bangunan menggunakan jendela yang berbingkai kayu, untuk area sisi kanan dan kiri tepatnya pada area privasi dan bagian servis bangunan menggunakan material kaca berbentuk sisir dan berlapiskan jendela berbingkai kayu. Engsel pada jendela juga memiliki engsel 180° sehingga memudahkan pembukaan daun jendela hingga dinding, guna memperlancar sirkulasi yang masuk kedalam ruangan.

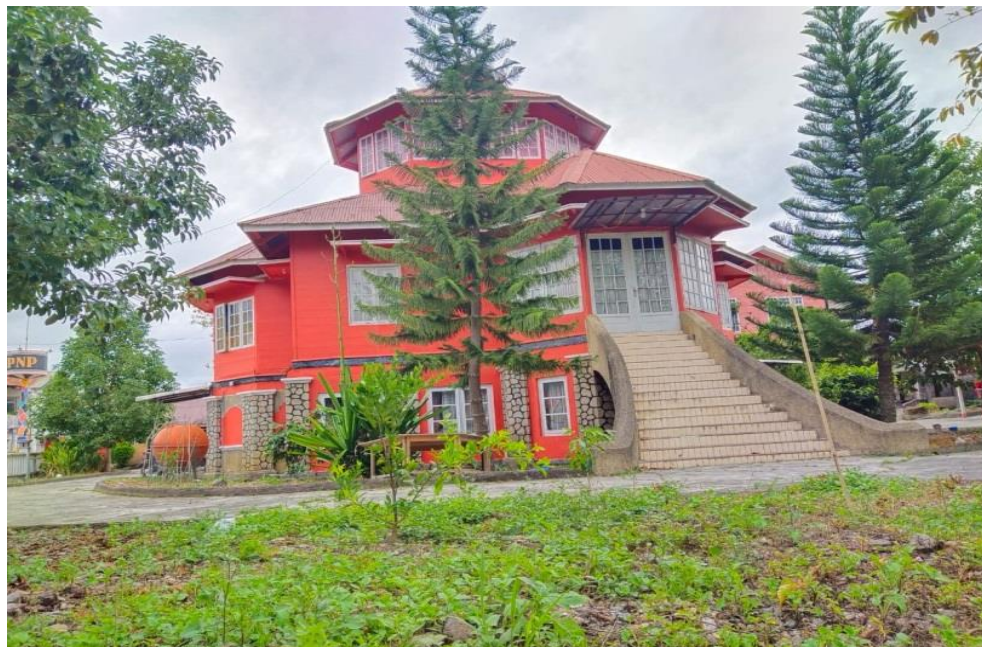
Gambar 4. 30 Bangunan (4) Istana Reje Ilang (dokumentasi penulis, 2023)

Bangunan ini sangat megah, memiliki tiga tingkat lantai, dengan dominasi warna merah perpaduan merah dan jingga, dulunya bangunan ini menggunakan cat berwarna biru, akan tetapi sang pemilik meremajakan cat pada bagian bangunan. Secara keseluruhan bangunan ini dibuat menonjol ke segala arah, memiliki tiga tingkatan, pada bagian paling atas hanya digunakan sebagai puncak bangunan yang terdiri dari satu bangunan. Pada bagian terdapat *cripidoma* atau tangga bagian masuk yang menghubungkan antara lantai dasar dengan bangunan di lantai dua. Terdiri dari 18 anak tangga, dengan material berbahan semen dan juga keramik, pada bagian sisi kanan dan kiri tangga dihiasi dengan keramik. Untuk penghubung antara lantai satu menuju bagian dua terdapat di bagian timur.

Lantai satu menggunakan pondasi yang berbahan baku semen, berdindingkan semen. Untuk bagian kolom bangunan ini menambahkan hiasana batuan di segala penjuru arah, seperti kolom menggunakan material dari semen dan batuan alam. Pada bagian lantai satu bangunan ini dilengkapi dengan bukaan yang banyak, menggunakan bukaan dua daun pintu dengan berbingkai kayu.

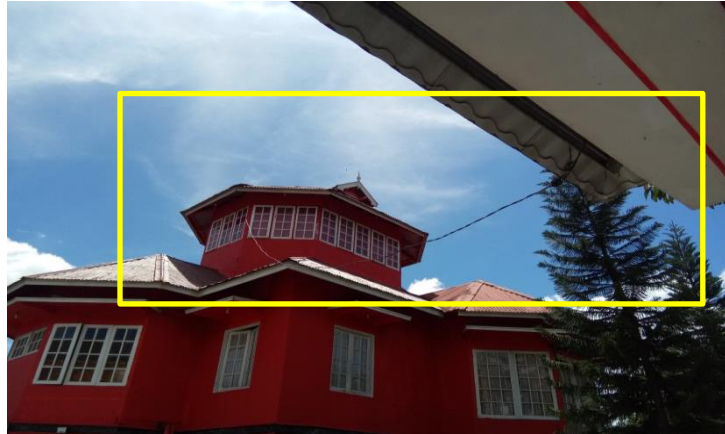
Gambar 4. 31 Pintu (dokumentasi penulis, 2023)

Penggunaan pintu pada Istana Reje Ilang ini beragam, pada lantai dua yang digunakan sebagai bangunan utama ini menggunakan pintu dengan dua daun pintu

atau *entrance*. Pada sisi kiri bangunan terdapat pintu masuk ke lantai satu, pada bagian ini menuju pintu menggunakan kanopi, sama halnya pada pintu utama menggunakan dua daun pintu. Pada bagian pelang yakni pemisah antara area servis dan area privat menggunakan pintu tunggal, dengan penambahan selasar atau koridor yang digabungkan dengan anak tangga menuju bagian lantai satu.

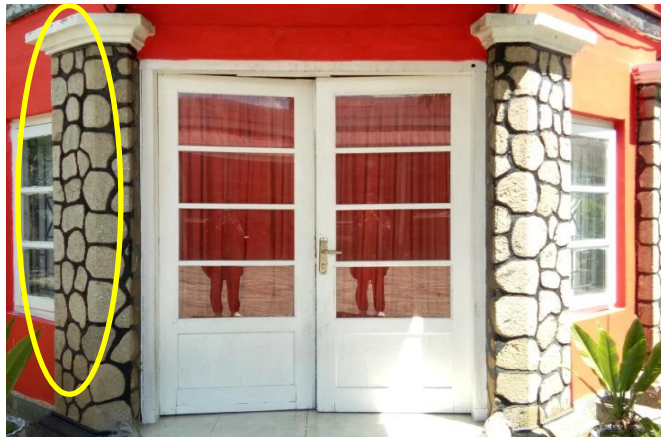
Gambar 4. 33 Kolom (dokumentasi penulis, 2023)

Kolom di bangunan ini terlihat pada lantai satu, dimana dinding bangunan menggunakan bahan yang bermaterialkan semen, menggunakan kolom tebal sebagai penyangga pada bangunan ini. Kolom ini tidak hanya polos akan tetapi penambahan menggunakan batuan alam. Memberikan hiasan tersendiri pada bangunan

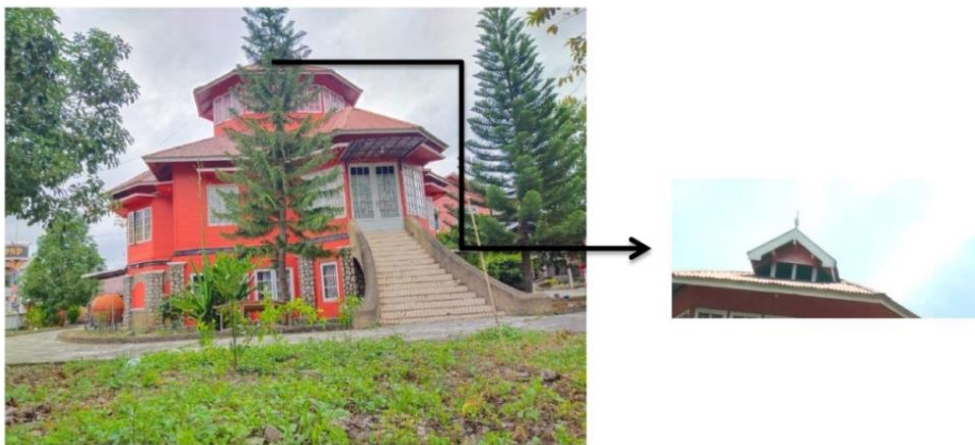
Gambar 4. 34 Ornamen bangunan (dokumentasi penulis, 2023)

Bangunan ini memiliki bentuk ornamen hanya terdapat pada bagian atap bangunan, pada sisi bagian dinding bangunan hanya menggunakan hiasana dari batuan alam pada kolom bangunan.

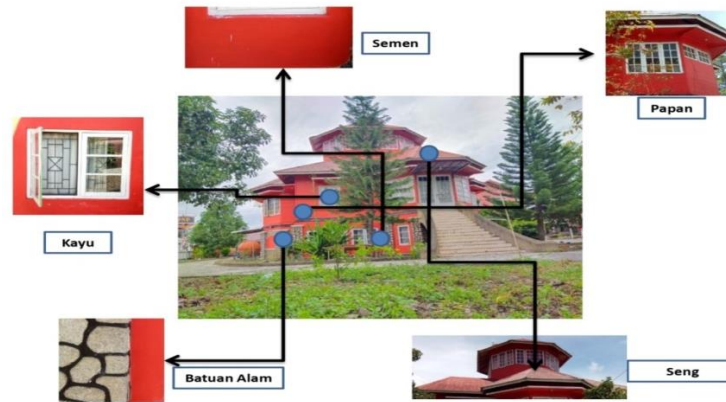
Gambar 4. 35 Material bangunan (dokumentasi penulis, 2023)

Untuk material pada bangunan ini terdiri dari semen, batuan alam, papan, kayu, kaca dan juga seng. Pada bagian di lantai satu menggunakan material dari bahan semen, untuk tangga bangunan ini juga menggunakan semen dan keramik. Pada bagian kolom bangunan di lanatai satu menggunakan bahan semen dan campuran batuan alam. Pada bagian atap bangunan ini menggunakan material dari bahan seng serta kanopi pada pintu yang menggunakan bahan alumunium, sedangkan kanopi

pada jendela menggunakan bahan dari kayu. Untuk pintu bangunan ini menggunakan pintu yang berbingkai kayu dan kaca.

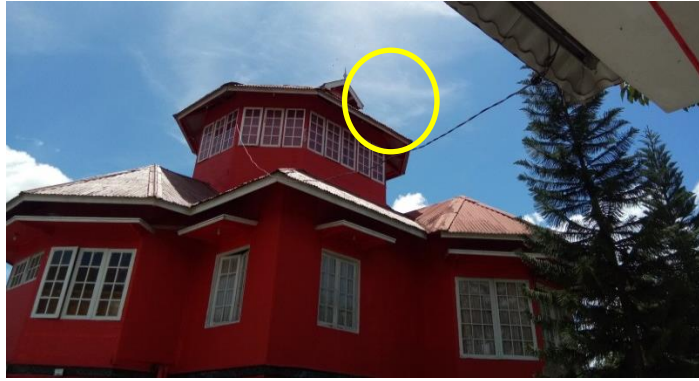
Gambar 4. 36 *Goveltoppen* (dokumentasi penulis, 2023)

Pada puncak Istana Reje Ilang hanya menggunakan satu *goveltoppen*, dimana *goveltoppen* menandakan pintu masuk pada bagian utama bangunan sedangkan pada bagian atap dari Istana Reje Ilang menggunakan atap limas, pada atap limas bagian belakang menyambung dengan bagian tengah bangunan, untuk ujung dari atap menggunakan tritisan, akan tetapi air hujan ke drainase yang berada di lantai satu, dimana drainase dari bangunan ini mengelilingi bangunan, untuk setiap lantai menggunakan atap yang mengikuti bentuk dari denah awal. Material yang digunakan pada bangunan ini adalah seng, pada lantai satu tidak memiliki atap, akan tetapi

bangunan ini menyambung dan sama bentuk denah sampai ke lantai dua, sedangkan di lantai tiga memiliki bentuk yang berbeda dan memiliki atap yang berbeda juga.

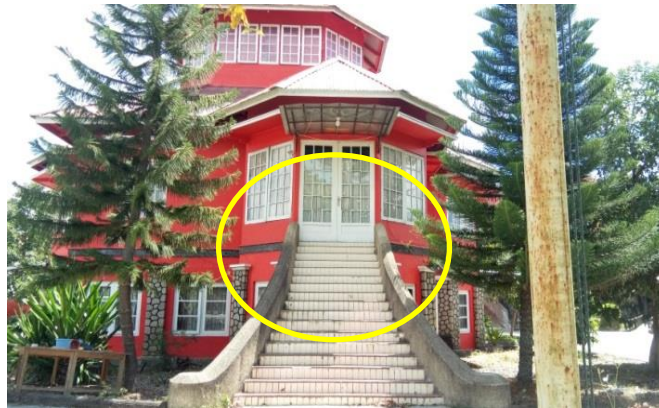
Gambar 4. 37 *Cripedoma* (dokumentasi penulis, 2023)

Penggunaan *cripidoma* pada bangunan ini digunakan pada bagian tampak depan bangunan sebelum memasuki *entrance*. Untuk penggunaan *cripidoma* di Istana Reje Ilang ini menggunakan 18 anak tangga dengan material semen dan penambahan keramik pada bagian pijakan anak tangga, untuk bagian samping tangga menggunakan bahan sama seperti semen.

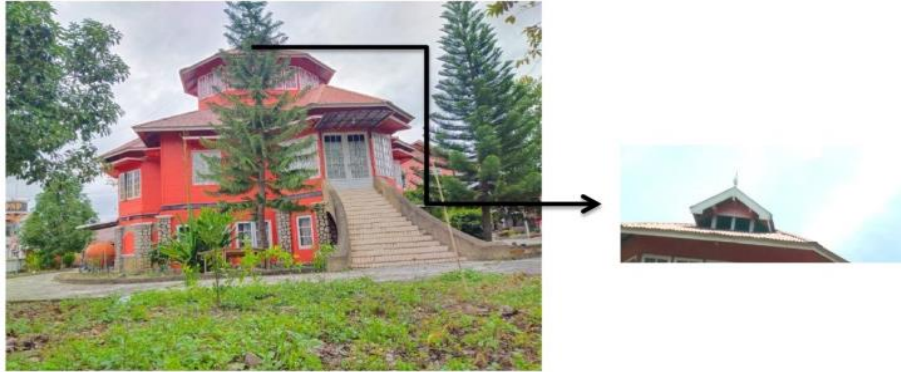
Gambar 4. 40 Ornamen (dokumentasi penulis, 2023)

Penggunaan ornamen pada bangunan ini hanya terdapat pada bagian puncak bangunan, dimana terdapat hiasan puncak bersilang menghubungkan sudut siku-siku pada kemuncak bangunan ini.

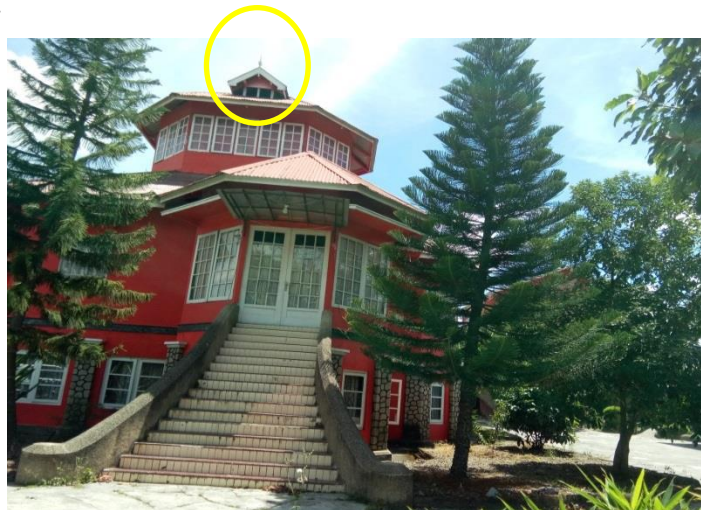
Gambar 4. 41 Gabel (dokumentasi penulis, 2023)

Pada bangunan Istana Reje Ilang terdapat satu gabel berbentuk segitiga , *gable* ini berada di bagian puncak atap bangunan setelah atap lantai 3 bangunan ini. *Gable* ini langsung menghadap ke arah jalan. Material dari *gable* ini sendiri adalah seng dan juga kayu, bagian *gable* pada tampak depan memiliki bukaan yang berguna sebagai ventilasi udara.

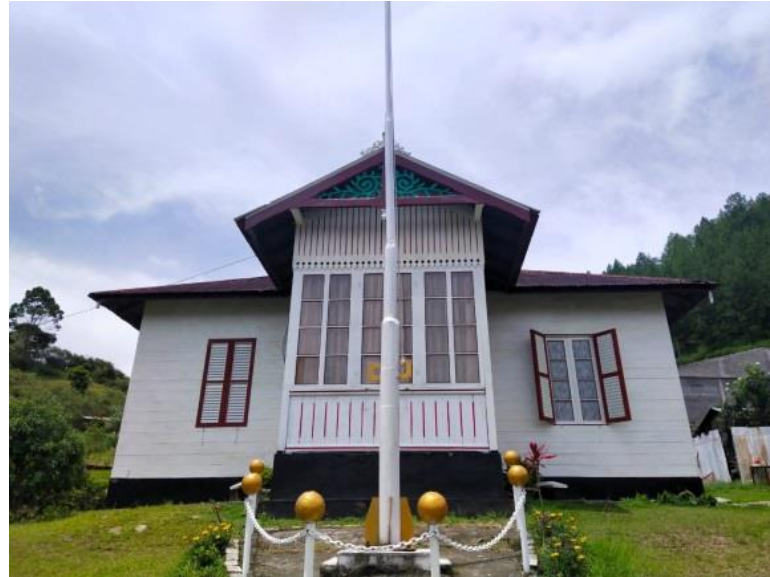
Gambar 4. 43 Bangunan (5) Rumah Tinggal Bapak H.Abdurrahman (dokumentasi penulis, 2023)

Bangunan ini memiliki 4 kamar di bagian depan setelah ruang tamu, pemisahan antara kamar adalah koridor yang dijadikan area kumpul keluarga, pada bagian sisi kanan dan kiri bangunan ini masih menggunakan jendela kupu tarung sebagai identitas dan karakteristik bangunan kolonial. Penambahan bendera pada bagian depan rumah menjadikan bangunan ini kental dengan darah Nasionalisme. Pada bagian sisi kiri bangunan terdapat halaman yang luas, dengan rerumputan dan penambahan bangku untuk menikmati suasana pada malam atau sore hari. Pada sisi bagian fasad bangunan ini menggunakan jendela dengan 2 bukan daun jendela, dan pada bagian sisi kanan kiri kamar menggunakan jendela sisir sehingga memudahkan sirkulasi pada bangunan ini. Pada bagian puncak terdapat *Goveltoppen*, dan ornamen berbentuk ukiran kayu dengan dengan warna hijau memberikan kesan estetik pada rumah ini.

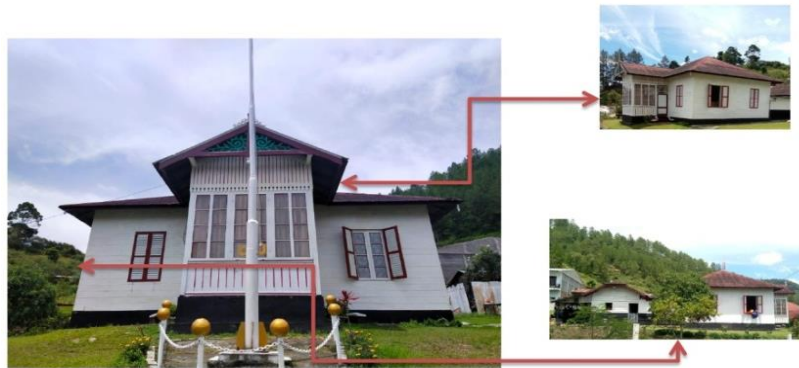
Gambar 4. 44 Atap (dokumentasi penulis, 2023)

Pada bagian atap bangunan ini menggunakan atap campuran, pada bagian depan menggunakan atap berbentuk pelana, sedangkan pada bagian belakang menggabungkan bentuk pelana dan perisai. Untuk material dari atap masih menggunakan bahan seng, pada sisi lisplang pada bagian tepian atap menggunakan kayu yang sudah dibelah atau papan. Pada bagian puncak di sisi depan terdapat satu hiasan puncak atau *goveltoppen* yang berfungsi sebagai penunjuk arah masuk pada bangunan.

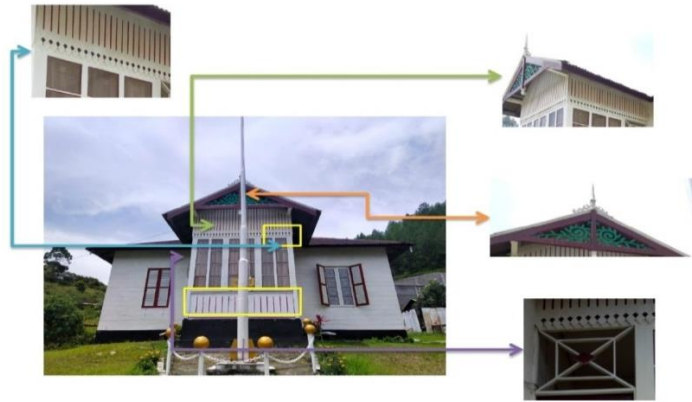
Gambar 4. 46 Ornamen (dokumentasi penulis, 2023)

Bangunan ini menggunakan satu bentuk ornamen pada bagian atap kemuncak, dimana ukiran ini menggunakan material kayu yang diberi cat hijau agar menonjolkan dari ukiran tersebut. Pada bagian atas jendela menggunakan ornamen yang berbentuk papan yang dibentuk secara vertikal akan tetapi memiliki jarak yang

cukup dekat. Sedangkan pada bagian bawah jendela memiliki ornamen berbentuk vertikal dengan jarak sedikit berjauhan.

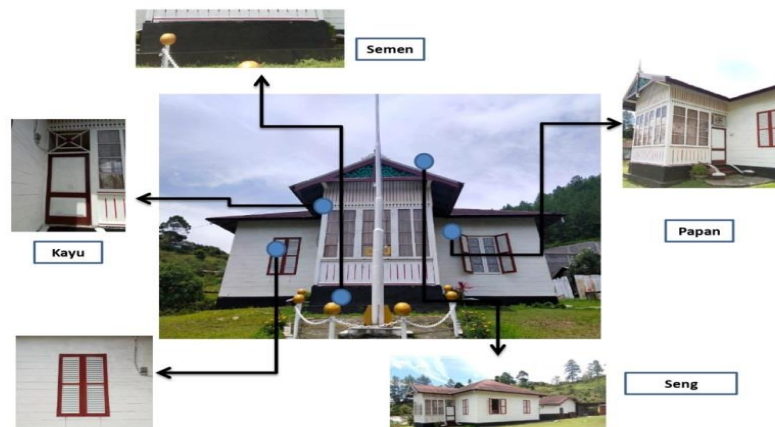
Gambar 4. 47 Material bangunan (dokumentasi penulis, 2023)

Setiap sisi bangunan ini menggunakan bahan kayu. Pada bagian dinding bangunan menggunakan papan yang dilapisi dengan papan, sehingga bagian dinding memiliki ketebalan memberikan rasa hangat ketika berada didalam bangunan, pada sisi bagian bawah setara dengan tangga menggunakan bahan dari semen, pada bagian atap bangunan ini menggunakan seng sebagai bahan utama pada atap.

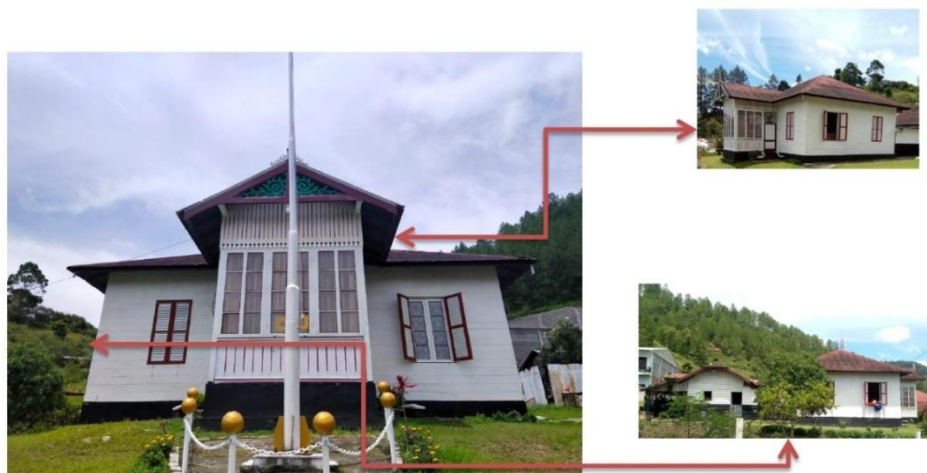
Gambar 4. 48 Atap (dokumentasi penulis, 2023)

Pada bagian atap bangunan ini menggunakan atap campurana, pada bagian depan menggunakan atap berbentuk pelana, sedangkan pada bagian belakang menggabungkan bentuk pelana dan perisai. Untuk material dari atap masih menggunakan bahan seng, pada sisi lisplang pada bagian tepian atap menggunakan kayu yang sudah dibelah atau papan. Pada bagian puncak di sisi depan terdapat satu hiasan puncak atau *goveltoppen* yang berfungsi sebagai penunjuk arah masuk pada bangunan.
