**ANALISA KARAKTERISTIK ARSITEKTUR KOLONIAL
PADA FASAD BANGUNAN PENINGGALAN BELANDA DI
ACEH TENGAH**

SKRIPSI

**JURUSAN TEKNIK SIPIL
FAKULTAS TEKNIK
UNIVERSITAS MALIKUSSALEH
2023**

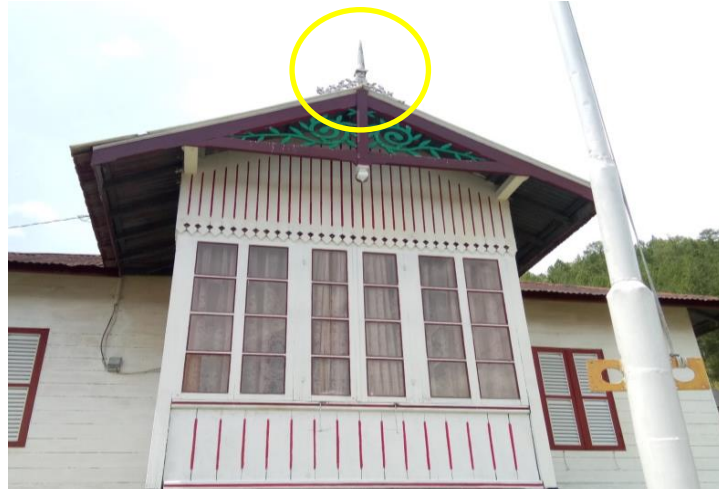
Gambar 4. 49 *Gaoveltoppen* (dokumentasi penulis, 2023)

Bangunan rumah tinggal dari bapak Abdurrahman ini memiliki satu *goveltoppen* atau hiasan puncak pada sisi fasad depan bangunan. *goveltoppen* sendiri

berfungsi sebagai penanda pintu masuk pada bangunan sebelum memasuki ruang tamu bagian dalam.

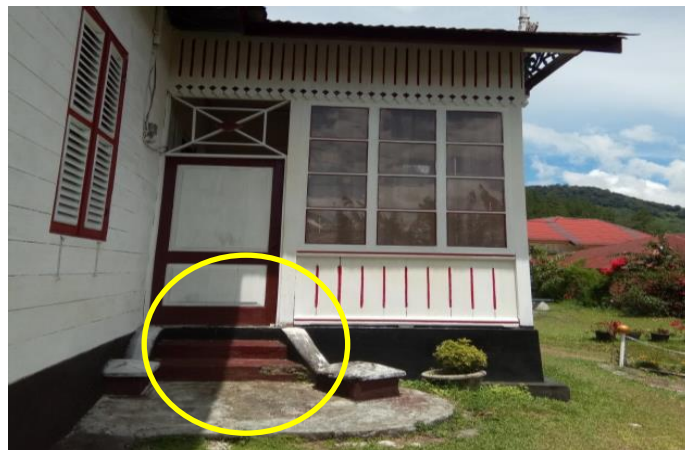
Gambar 4. 50 *Cripedoma* (dokumentasi penulis, 2023)

Pada sisi kanan dn kiri bangunan sebelum memasuki *entrance* terdapat anak tangga atau *crepidoma* sebelum memasuki ruang tamu. Pada bagian ini terdapat dua anak tangga yang menghubungkan bagian luar dan bagian dalam bangunan. Pada sisi bagian pinggiran *cripedoma* terdapat seperti pilar penyangga untuk mempermanis kesan estetik pada bangunan.

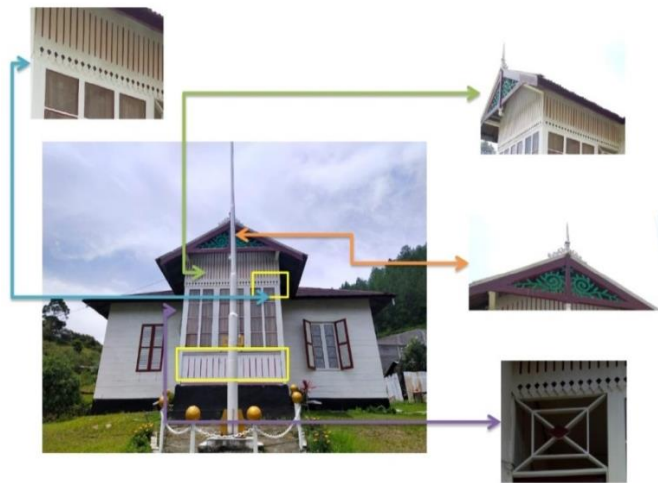
Gambar 4. 52 Ornamen (dokumentasi penulis, 2023)

Bangunan ini menggunakan satu bentuk ornamen pada bagian atap kemuncak, dimana ukiran ini menggunakan material kayu yang diberi cat hijau agar menonjolkan dari ukiran tersebut.

Pada bagian atas jendela menggunakan ornamen yang berbentuk papan yang dibentuk secara vertikal akan tetapi memiliki jarak yang cukup dekat. Sedangkan pada bagian bawah jendela memiliki ornamen berbentuk vertikal dengan jarak sedikit berjauhan.

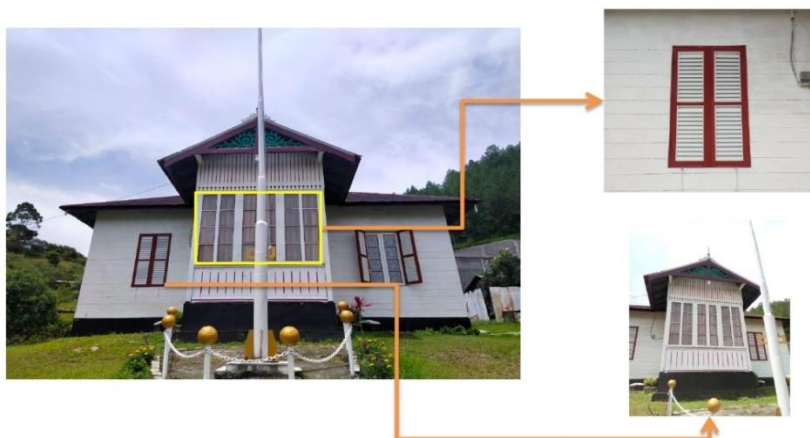
Gambar 4. 53 Jendela (dokumentasi penulis, 2023)

Sama halnya pada bangunan Kolonial Belanda pada umumnya bangunan ini juga memiliki bukaan yang banyak dengan jenis yang berbeda. Penggunaan jendela kaca pada bagian ruang tamu menggunakan jendela dengan dua bukaan, pada sisi depan sebelah kanan dan kiri bangunan ini menggunakan jendela kupu tarung untuk bagian kamar, sehingga memberikan sirkulasi yang bagunan pada area bangunan. Kesan sejuk dan hangat akan terasa bila berada didalam bangunan.

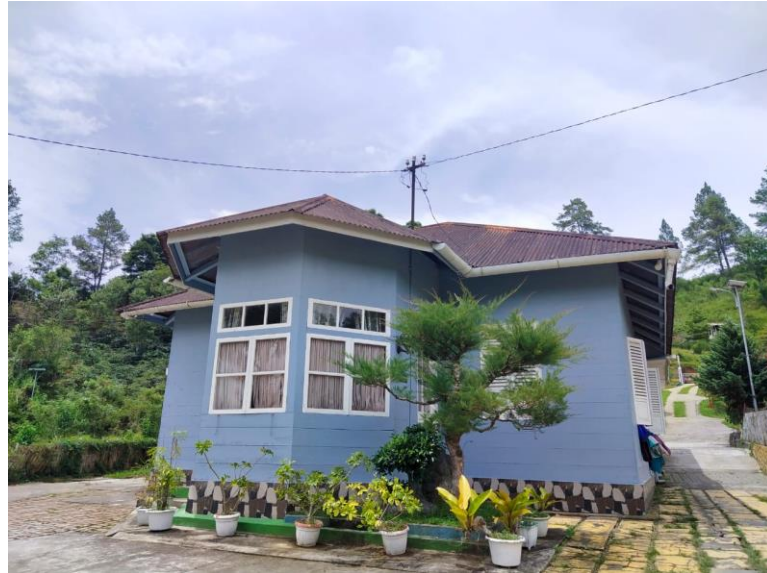
Gambar 4. 54 Bangunan (6) Rumah Keluarga Edward Bin Abubakri (dokumentasi penulis, 2023)

Seperti pembuatan bangunan kolonial Belanda pada umumnya, bangunan ini juga tidak memiliki paku sebagai alat atau bahan untuk menghubungkan papan yang satu dengan papan yang lain, atau menempelkan bangunan pada kolom bangunan akan tetapi bangunan ini masih menggunakan pasak sebagai penyambung bangunan. Pembangunan rumah tinggal ini memiliki kurun waktu yang sangat cepat yakni hanya memakan waktu satu tahun untuk menyelesaikan pembangunan. Menurut penuturan dari bapak Budi selaku pengelola penginapan mengatakan bahwa rumah ini merupakan bangunan yang diwariskan secara turun temurun sama halnya seperti rumah bersejarah pada umumnya.

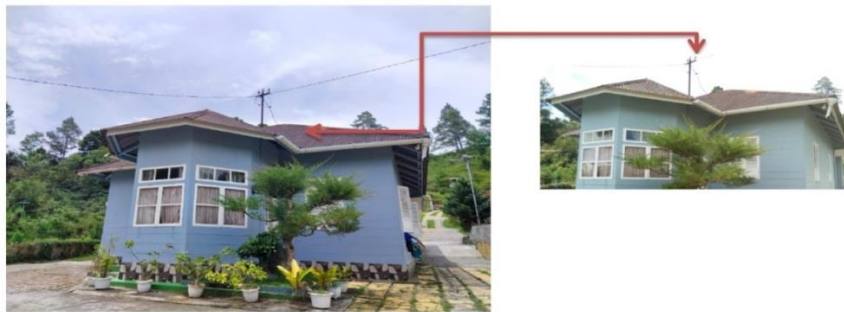
Penggunaan atap dibangunan ini adalah atap berbentuk perisai, dimana pada bagian depan menggunakan atap perisai sebagai tudung bangunan. Sedangkan pada bagian puncak tidak memiliki *goveltoppen* atau hiasan puncak bangunan lainnya.

Penggunaan atap ini mencerminkan ciri khas dari bangunan kolonial Belanda. Material dari atap yang digunakan adalah seng. Tidak menggunakan bahan dari genting. Kesan modern bangunan ini terpancar dengan penggunaan atap dan bentuk lainnya pada warna bangunan juga menggunakan yang sedikit berbeda. Tidak ada ukiran atau ragam hias serta ornamen pada atap bangunan.

Gambar 4. 55 Atap (dokumentasi penulis, 2023)

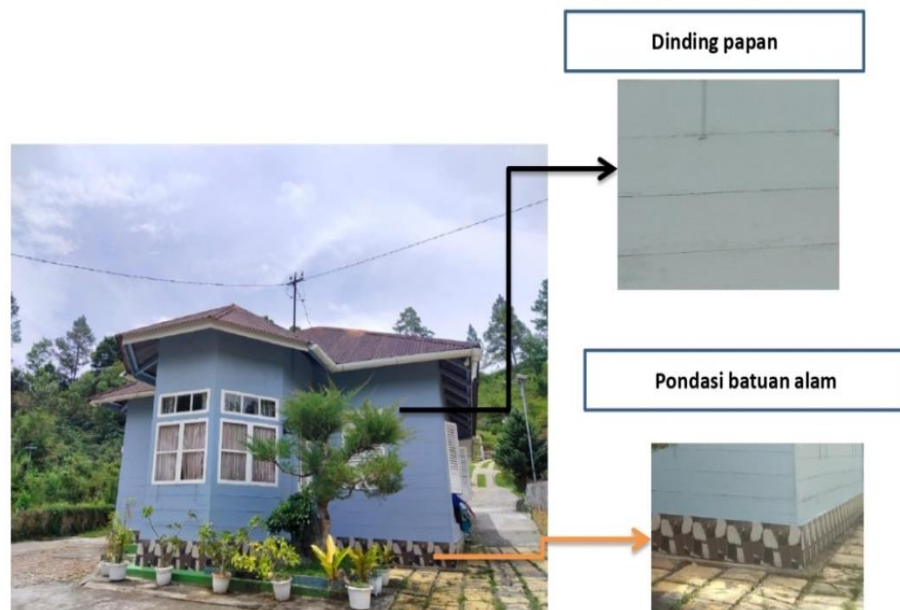
Bangunan ini menggunakan dinding papan dengan ketebalan yang sama pada penggunaan rumah yang lain, pada bagian dalam memiliki lapisan papan sehingga dinding bangunan terkesan kokoh dan sejuk. Pada bangunan ini bagaian kolom bangunan terdapat di bagian dalam dinding, sehingga kolom tidak tampak dibagian terluar dinding. Pada bagian bawah dinding menggunakan semen dan batuan alam guna sebagai pondasi bangunan. Untuk lantainya sendiri bangunan ini menggunakan lantai papan sebagai lantai dasar.

Gambar 4. 56 Dinding (dokumentasi penulis, 2023)

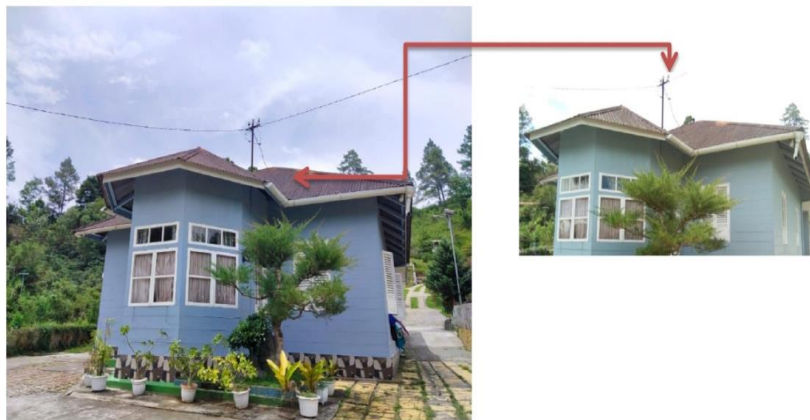
Penggunaan atap dibangun ini adalah atap perisai, dimana pada bagian depan menggunakan atap perisai sebagai tudung bangunan. Sedangkan pada bagian puncak tidak memiliki *goveltoppen* atau hiasan puncak bangunan.

Gambar 4. 58 Atap (dokumentasi penulis, 2023)

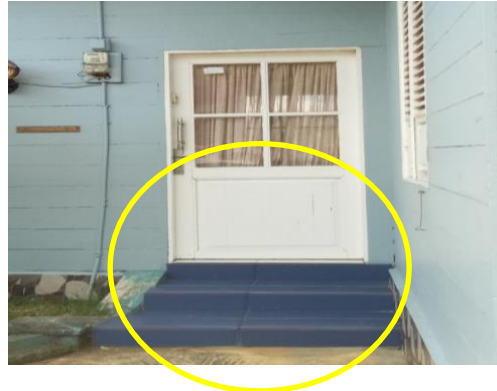
Penggunaan *cripedema* pada bangunan ini berada di sisi kiri dan kanan bangunan, sebagai jembatan atau penghubung bangunan, *cripedoma* pada rumah bapak Edward ini memiliki dua anak tangga dengan panjang sekitar 30 cm dan tinggi sekitar 12 cm. pada pinggiran *cripedoma* terdapat seperti hiasan untuk mempermanis bangunan.

Gambar 4. 59 *Cripedoma* (dokumentasi penulis, 2023)

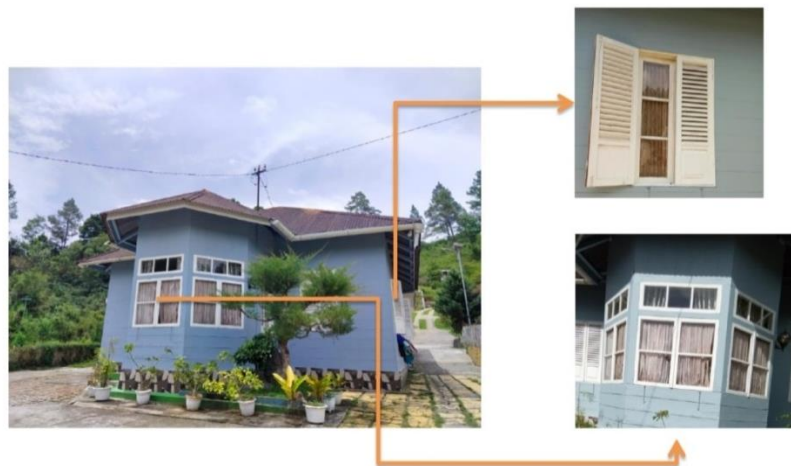
Penggunaan jendela dengan 2 bukaan berada di bagian depan bangunan atau lebih tepatnya pada bagian ruang tamu, sedangkan pada bagian sisi kiri dan kanan bangunan tepatnya pada area kamar menggunakan jendela sisir bagian luar dan bagian dalam menggunakan jendela kaca.

Untuk materialnya sendiri bangunan ini menggunakan material kayu sebagai bingkai dan kaca sebagai salah satu perantara agar cahaya masuk kedalam bangunan. Pada jendela bagian depan bangunan menggunakan ventilasi udara guna memberikan cahaya masuk kedalam ruangan agar bangunan tidak memiliki hawa pengap didalamnya.

Gambar 4. 60 Atap (dokumentasi penulis, 2023)

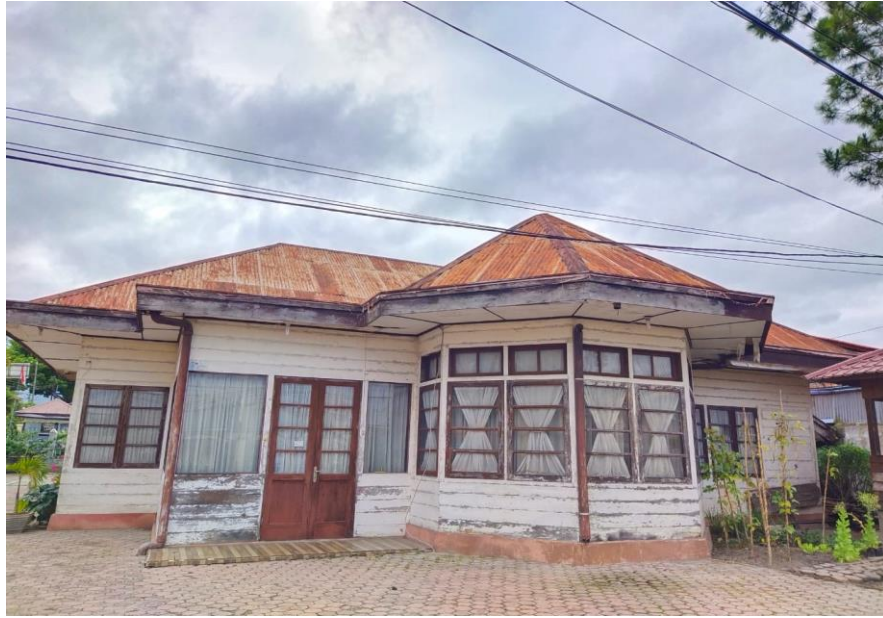
Gambar 4. 61 Bangunan (7) Rumah Bapak Mustaffa Tami (dokumentasi penulis, 2023)

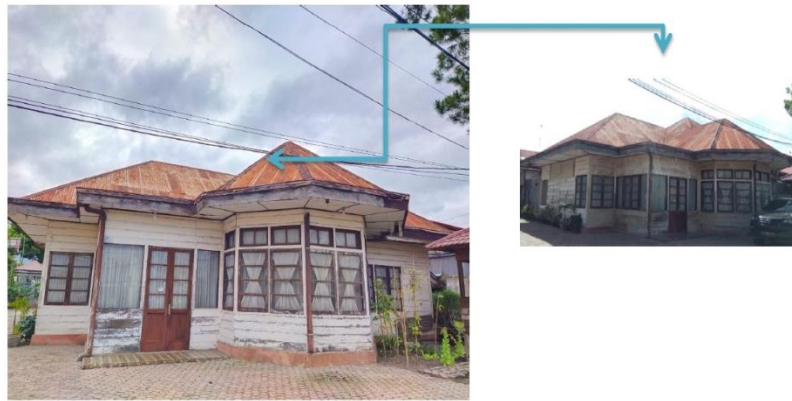
Penggunaan atap pada bangunan ini menggunakan atap perisai sebagai tudung bangunan, pada bagian belakang bangunan ini di area koridor menggunakan atap pelana. Material dari bangunan ini masih menggunakan material seng sebagai bahan utama atap.

Terdapat talang air pada sisi kiri untuk mengalirkan air hujan ke drainase kecil pada bangunan. Atap ini memiliki sedikit jarak antara selasar sehingga membentuk selasar yang besar untuk menghindari tampias hujan karena tidak memiliki kanopi pada bagian atas jendela dan pintu.

Gambar 4. 62 Atap (dokumentasi penulis, 2023)

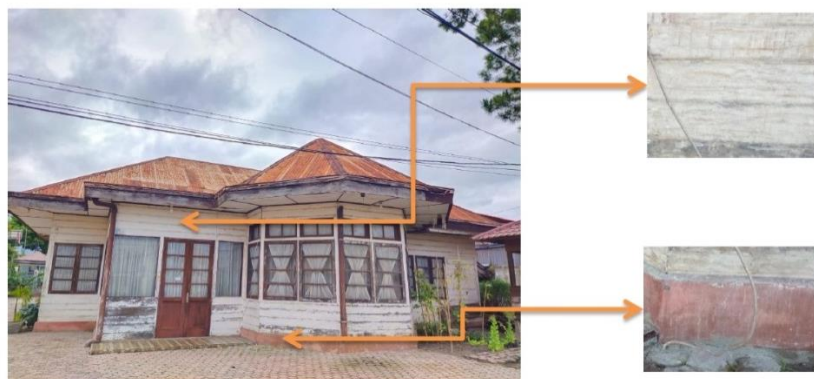
Penggunaan dinding pada rumah bapak Mustaffa Tami atau lebih kenal dengan sebutan pak Tami ini masih menggunakan material papan pada bagian dinding, penggunaan dinding berlapis membuat bangunan ini menjadi kokoh dan kuat.

Pada bagian dalam bangunan ini masih menggunakan warna cat pernis kayu yang sangat manis, akan tetapi peremajaan belum dilakukan pada bangunan ini, sehingga terjadi pengelupasan cat pada bagian fasad bangunan.

Sedangkan bagian bawah dinding menggunakan semen untuk mencegah pengeroposan pada dinding bangunan. Untuk pintu masuk bangunan ini tidak menggunakan trap-trap anak tangga atau cripedoma akan tetapi pada bagian depan lantai menggunakan keramik.

Gambar 4. 63 Dinding (dokumentasi penulis, 2023)

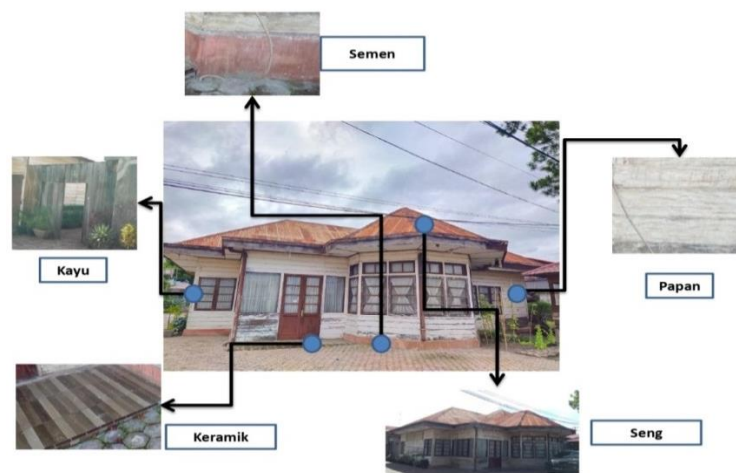
Material atap yang digunakan pada bangunan ini menggunakan material seng, sedangkan pada dinding bangunan bagian depan menggunakan material dari papan, sedangkan pada bagian bawah menggunakan semen untuk pondasi. Untuk jendela dan pintu menggunakan material yang berbingkaikan kayu dan kaca, namun pada sisi kiri bangunan ini menggunakan pintu full kayu sebagai penutup.

Gambar 4. 64 Material Bangunan (dokumentasi penulis, 2023)

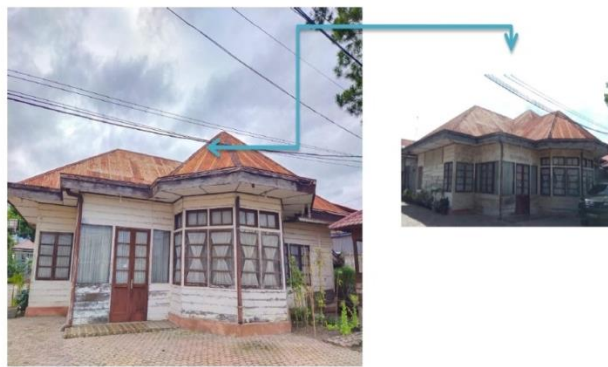
Penggunaan atap pada bangunan ini menggunakan atap perisai sebagai tudung bangunan, pada bagian belakang bangunan ini di area koridor menggunakan atap pelana. Untuk material dari bangunan ini masih menggunakan material seng sebagai bahan utama atap.

Gambar 4. 65 Atap (dokumentasi penulis, 2023)

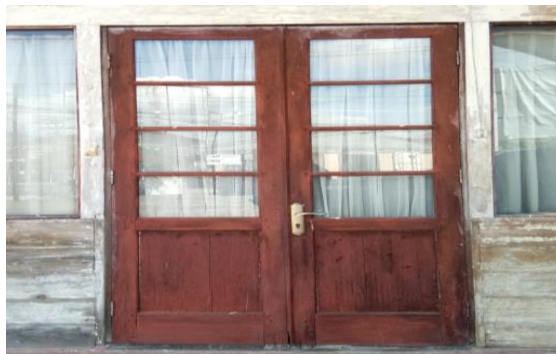
Penggunaan *entrance* atau dua daun pintu terdapat pada bagian fasad bangunan, dimana *entrance* ini menggunakan material dari kayu dan kaca, sedangkan pada bagian sisi kiri tidak terdapat *entrance*, hanya ada satu pintu utama untuk memasuki rumah ini.

Gambar 4. 66 *Entrance* (dokumentasi penulis, 2023)

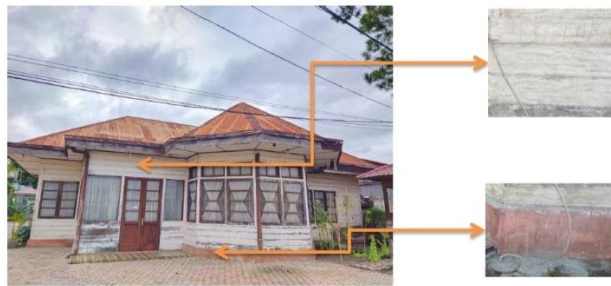
Penggunaan dinding pada rumah bapak Mustaffa Tami atau lebih kenal dengan sebutan pak Tami ini masih menggunakan material papan pada bagian dinding, penggunaan dinding berlapis membuat bangunan ini menjadi kokoh dan kuat. Bangunan ini dirancang dengan menerapkan beberapa konsep seperti penggunaan material bangunan untuk menjadikan bangunan tetap dingin ketika panas dan hangat ketika udara dingin.

Gambar 4. 67 Dinding (dokumentasi penulis, 2023)

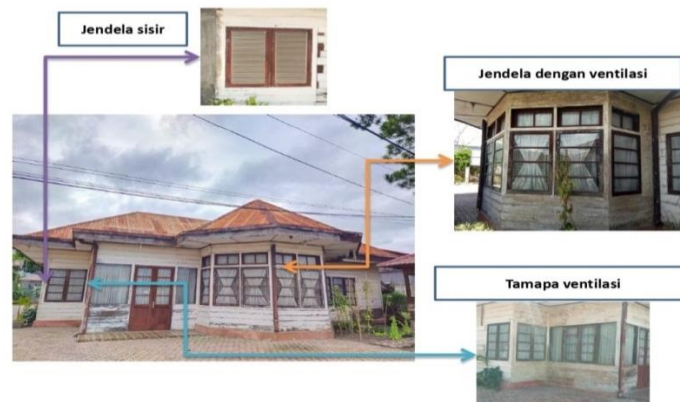
Bangunan rumah tinggal dari pak Tami ini menggunakan jendela yang bervariasi, mulai dari jendela tunggal, jendela yang tidak menggunakan bingkai kayu, jendela yang memiliki dua bukaan dan jendela sisir. Pada kaca ruang tamu menggunakan ventilasi, sedangkan pada bagian kanan dan kiri ruang tamu lainnya tidak menggunakan ventilasi.

Gambar 4. 68 Jendela (dokumentasi penulis, 2023)

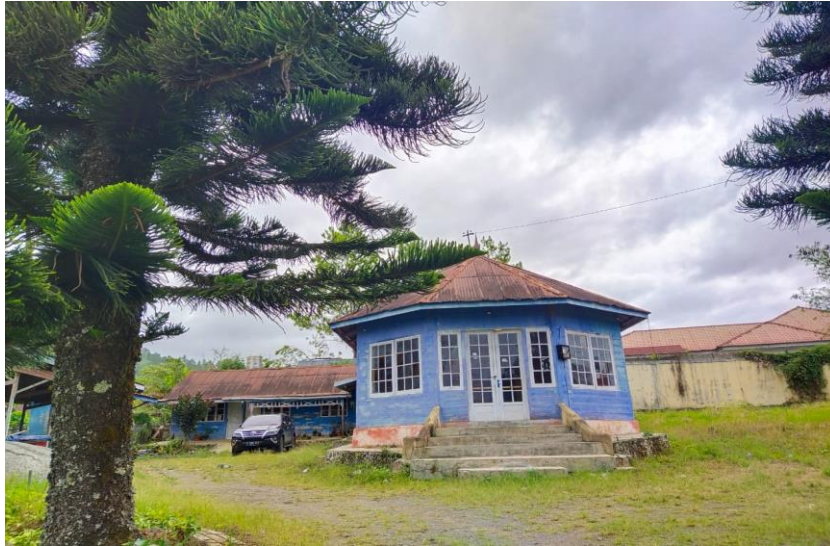
Gambar 4. 69 Bangunan (8) Rumah Tinggal Kolonial Belanda (dokumentasi penulis, 2023)

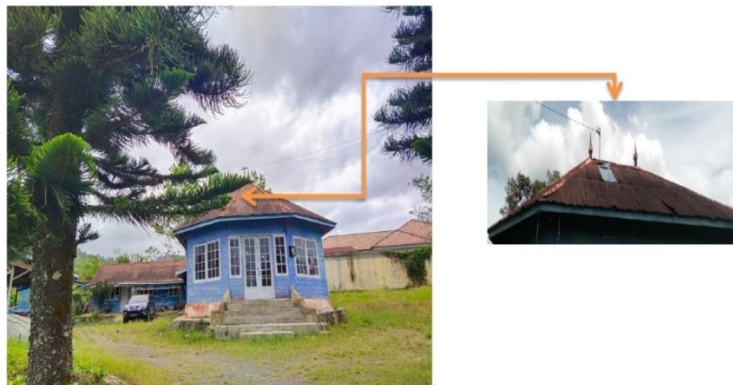
Bangunan ini menggunakan atap pelana sebagai tudung bangunan, sedangkan pada bagian area dapur bangunan menggunakan atap pelana. Material yang digunakan pada atap adalah seng, pada bagian atap puncak terdapat *goveltoppen*.

Gambar 4. 70 Atap Bangunan (dokumentasi penulis, 2023)

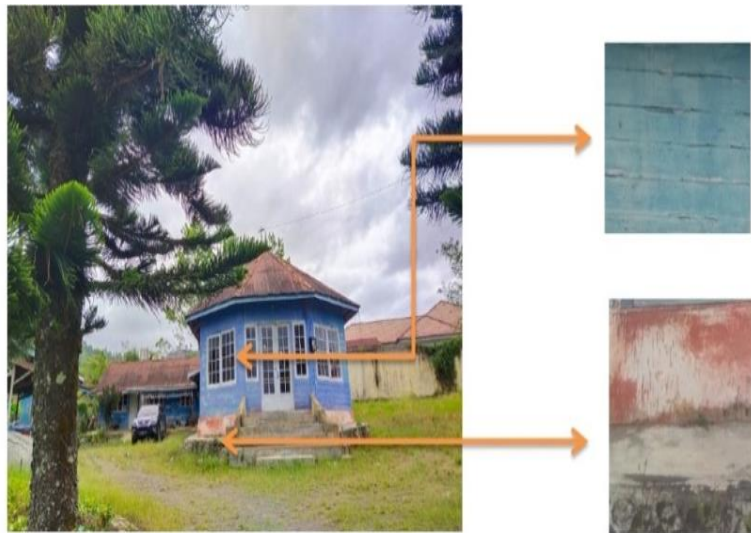
Pada bangunan kolonial ini menggunakan bahan papan sebagai dinding, dan pada bagian bawah bangunan ini memiliki pondasi yang lebih tinggi dari permukaan tanah. Sedangkan pada bagian dalam bangunan menggunakan lantai kayu sebagai lantai dasar, dan penambahan karpet pada bagian lantai bangunan

Gambar 4. 71 Dinding bangunan (dokumentasi penulis, 2023)

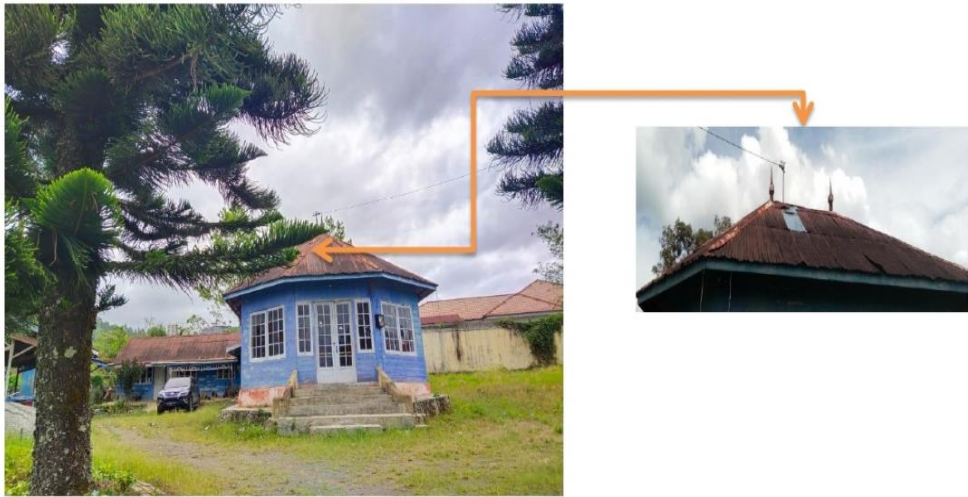
Bangunan ini menggunakan atap pelana sebagai tudung bangunan, sedangkan pada bagian area dapur bangunan menggunakan atap pelana. Material yang digunakan pada atap adalah seng.

Gambar 4. 73 Atap (dokumentasi penulis, 2023)

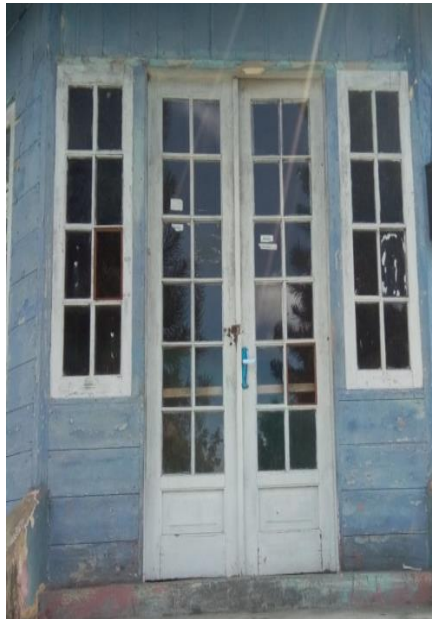
Pada bagian fasad bangunan ini menggunakan *entrance* sebagai pintu masuk, dimana *entrance* ini merupakan pintu dengan dua daun pintu. Material yang digunakan pada entrance ini adalah pintu yang berbingkai kayu dan kaca. Pada bagian atas pintu tidak memiliki ventilasi udara.

Gambar 4. 74 *Entrance* (dokumentasi penulis, 2023)

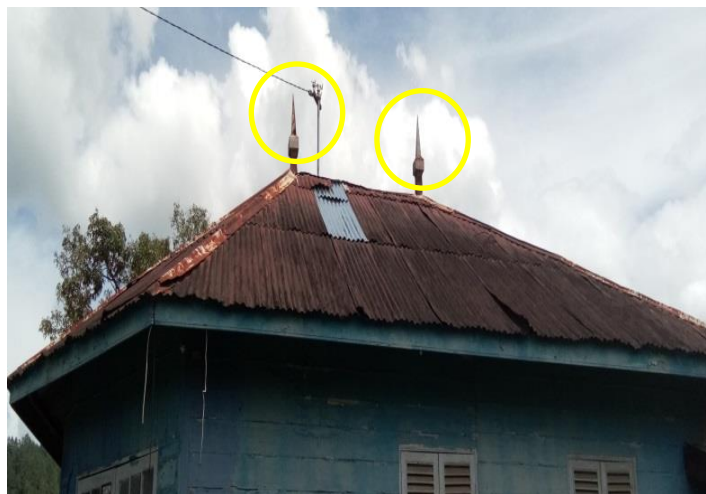
Terdapat satu *goveltoppen* pada bagian puncak atap bangunan, *goveltoppen* sendiri bertujuan untuk petunjuk pintu masuk ruang utama pada bangunan ini.

Gambar 4. 76 *Goveltoppen* (dokumentasi penulis, 2023)

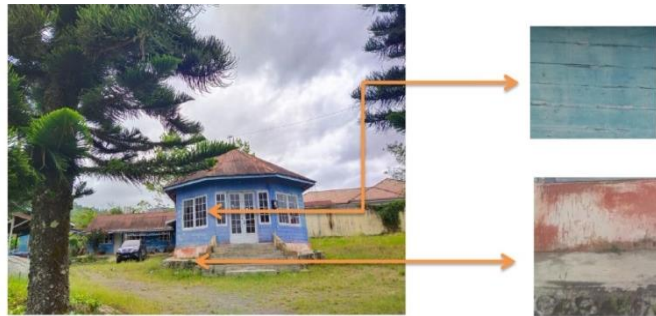
Pada bangunan kolonial ini menggunakan bahan papan sebagai dinding dan pada bagian bawah bangunan ini memiliki pondasi yang lebih tinggi dari permukaan tanah. Sedangkan pada bagian dalam bangunan menggunakan lantai kayu sebagai lantai dasar, dan penambahan karpet pada bagian lantai bangunan

Gambar 4. 77 Dinding (dokumentasi penulis, 2023)

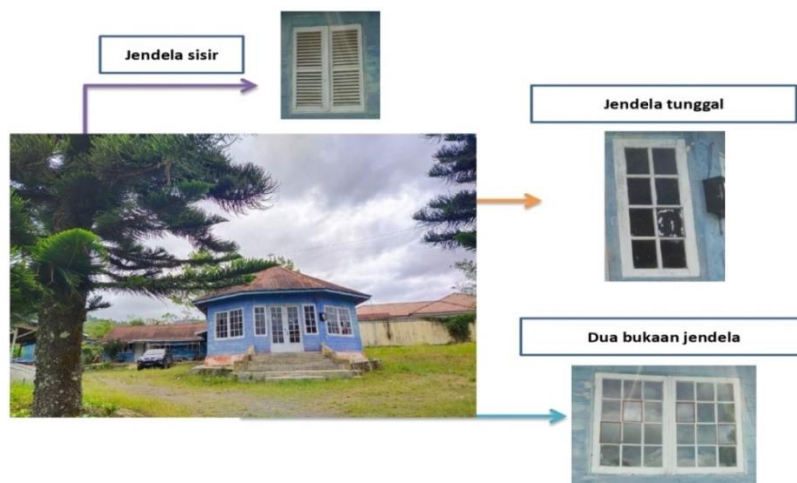
Rumah tinggal ini menggunakan jendela yang bervariasi mengikuti bentuk dari denah bagian depan bangunan, pada sisi kanan dan sisi kiri pintu menggunakan jendela tunggal, pada sisi samping kanan dan kiri menggunakan jendela dengan dua bukaan. Sedangkan pada bagian sisi kiri dan kanan bangunan menggunakan jendela sisir. Jendela di bangunan rumah tinggal kolonial Belanda ini menggunakan material dari kayu dan kaca. Sehingga mencerminkan gambaran dari rumah kolonial.

Gambar 4. 78 Jendela (dokumentasi penulis, 2023)

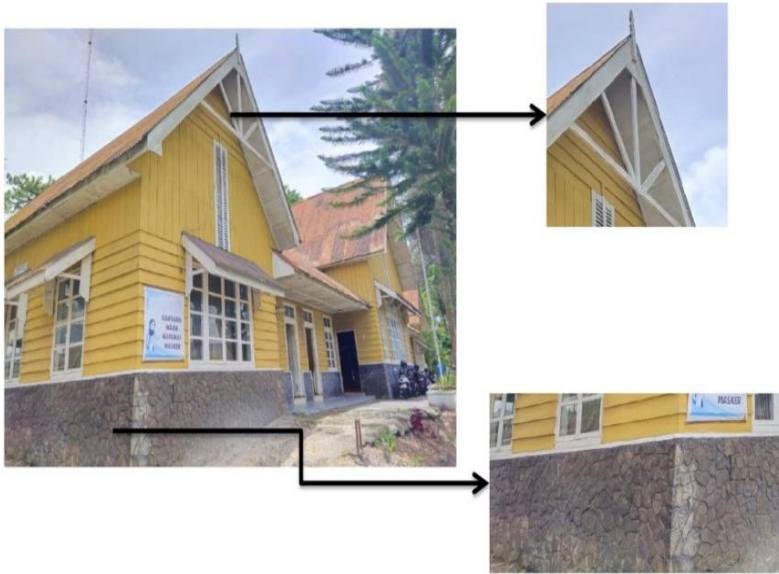
<ul style="list-style-type: none"> - Menggunakan papan yang sudah digugut - Jendela dengan bahan kaca berbingkai kayu - Pintu kayu - Terdapat batuan alam pada dinding bangunan - Material atap menggunakan seng <p>System kontruksi</p>

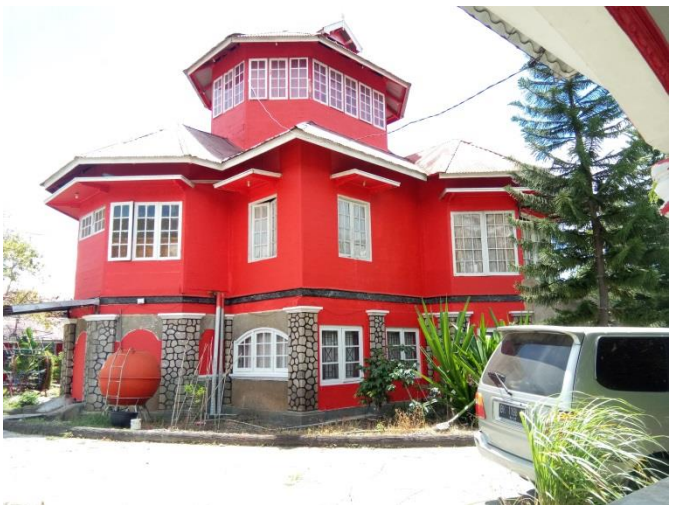
<ul style="list-style-type: none"> - Sistem cor dan kolom - Bangunan lantai satu menggunakan bahan full beton , lantai tiga dan dua menggunakan bahan full papan - Menggunakan atap perisai

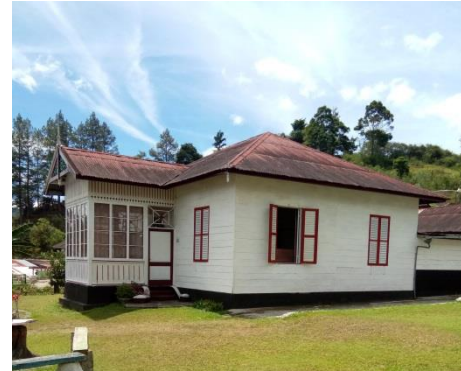
<ul style="list-style-type: none"> - Lantai menerapkan sistem cor - Atap menggunakan atap gabungan perisai dan pelana - Memiliki sirkulasi yang banyak - Penggunaan dinding menggunakan papan gugut

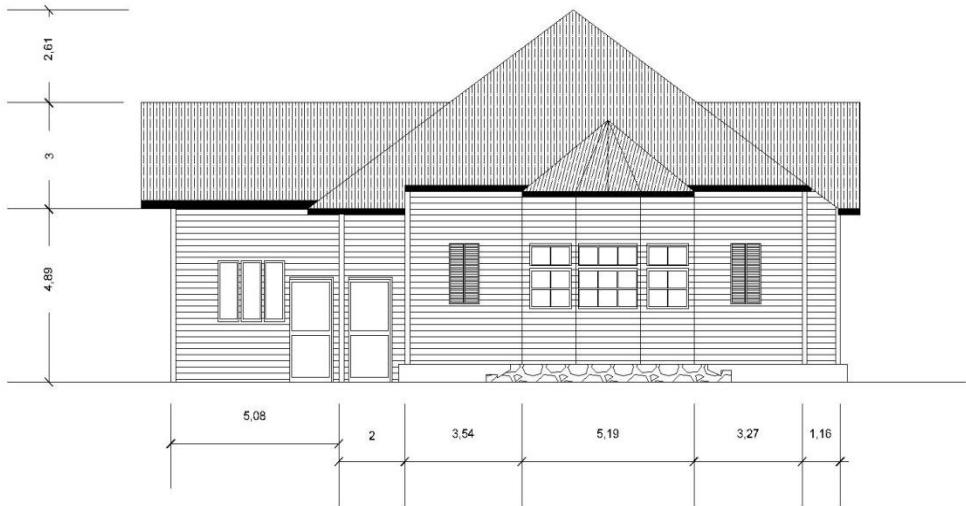
<p>- Memiliki <i>central room</i></p>	<p>Fasad bangunan (6) rumah Bapak Edward bin Abu Bakri</p>

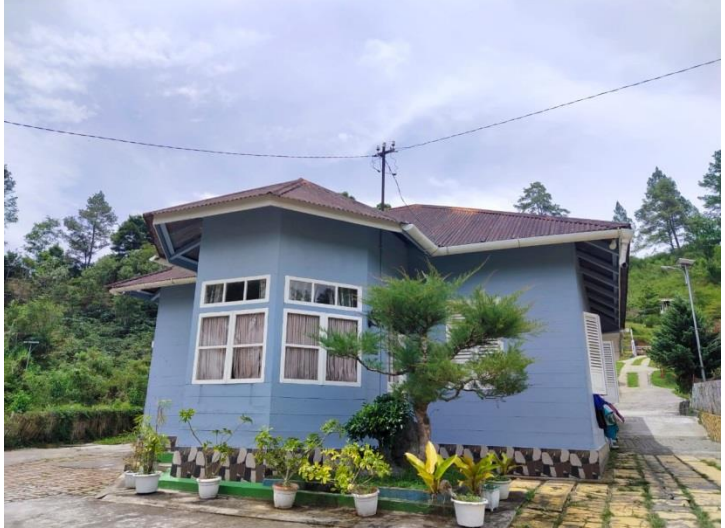
<ul style="list-style-type: none"> - Sistem konstruksi pada bangunan ini menggunakan system cor pada lantai dan pasak pada dinding - Atap menggunakan atap pelana - Penggunaan dinding dengan bahan papapn yang sudah di gugut

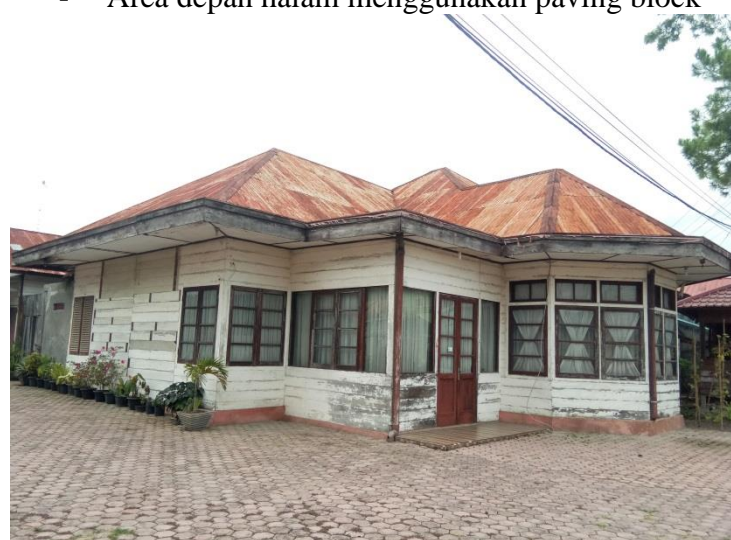
<p>Sistem konstruksi</p> <ul style="list-style-type: none"> - Sitem kontruksi pada bangunan ini menggunakan sistem lantai dan pasak pada dinding - Atap menggunakan atap pelana - Penggunaan dinding dengan bahan papan yang sudah di gugut

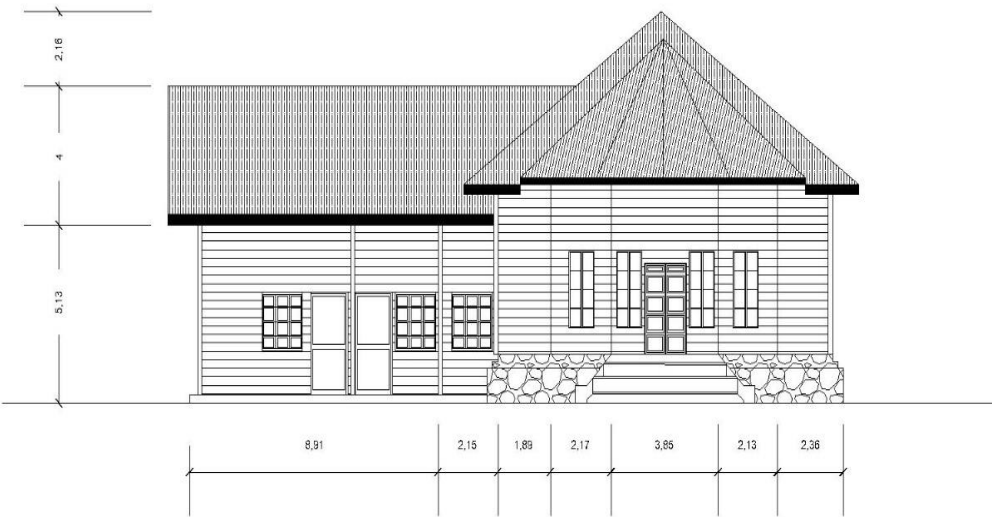
<ul style="list-style-type: none"> - Atap menggunakan bahan seng - Lantai menggunakan bahan semen dan batuan alam - Untuk dinding menggunakan papan gugut

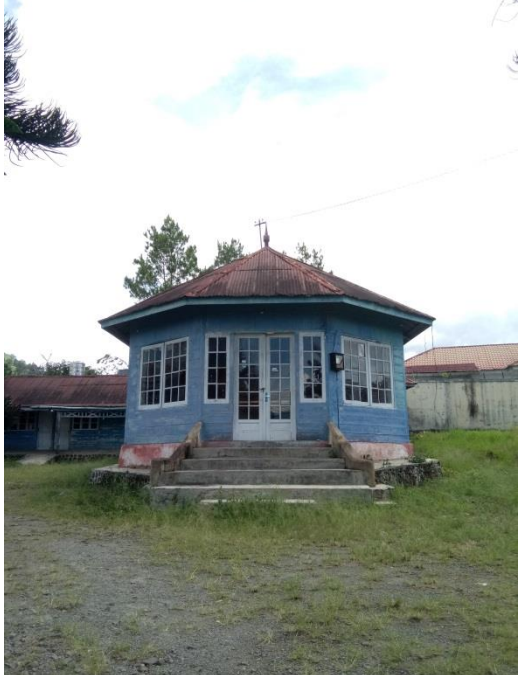
<ul style="list-style-type: none"> - Sitem kontruksi pada bangunan ini menggunakan sistem cor dan pasak pada dinding - Atap menggunakan atap pelana - Penggunaan dinding dengan bahan papan yang sudah di gugut

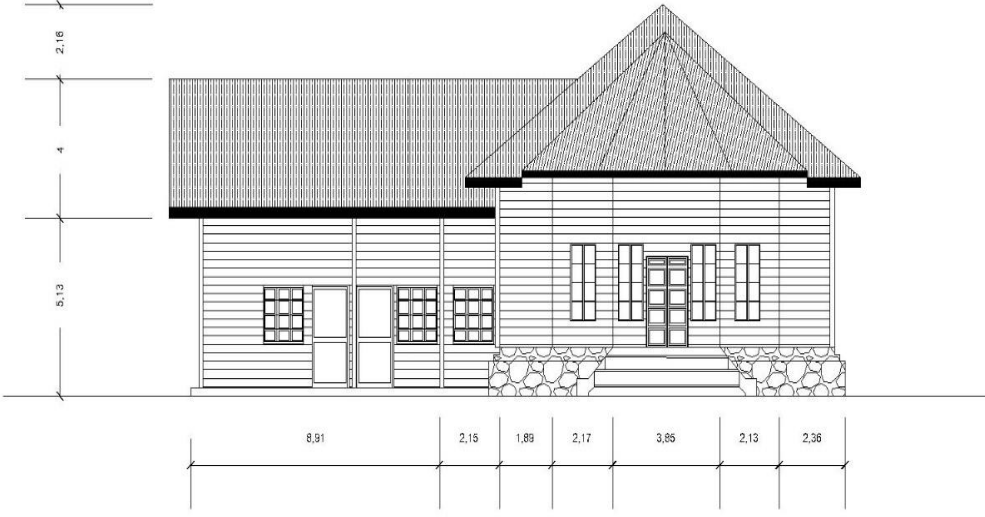
<ul style="list-style-type: none"> - Atap menggunakan bahan seng - Lantai menggunakan bahan semen dan batuan alam - Untuk dinding menggunakan papan gugut - Jendela dengan bingkai kaca dan kayu

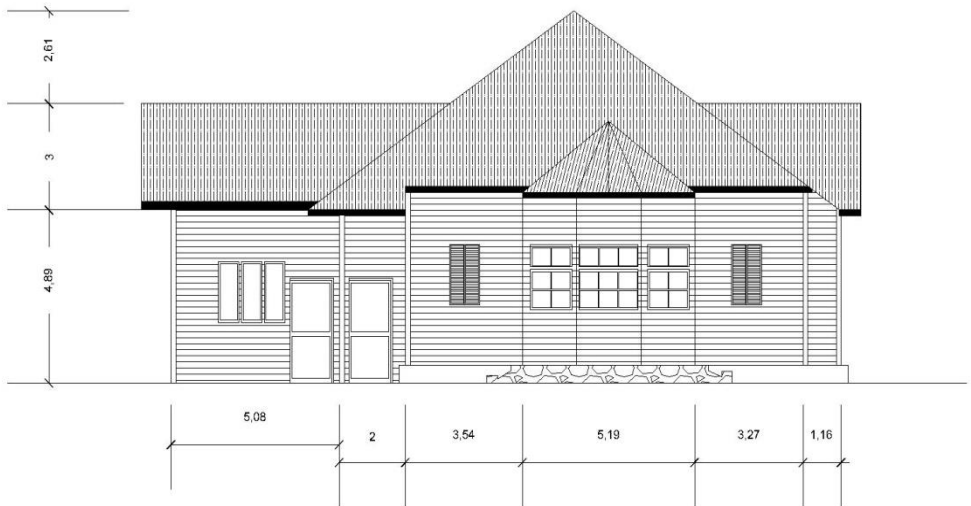
<ul style="list-style-type: none"> - Memiliki <i>central room</i> - Area servis dan public dulunya terpisah - Tidak memiliki branda atau halaman yang luas - Denah berbentuk simetris - Terdapat banyak bukaan 	<p>Fasad bangunan (6) rumah Bapak Edward bin Abu Bakri</p>

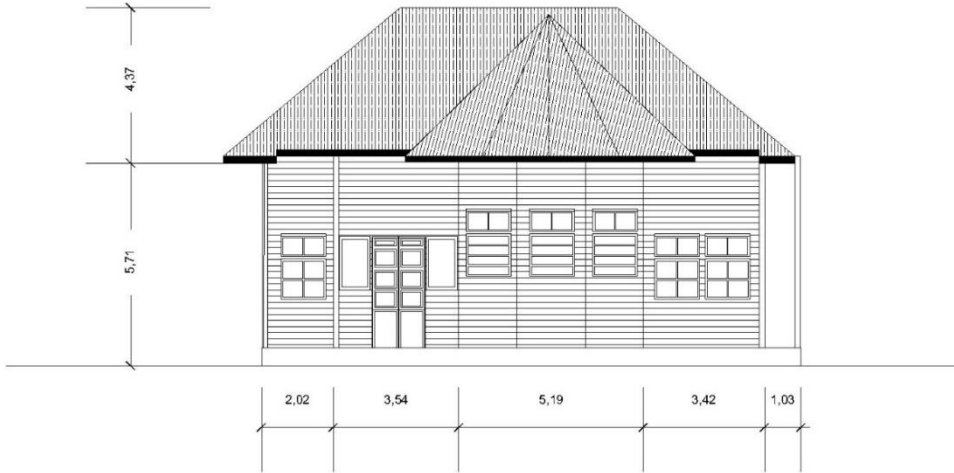
<ul style="list-style-type: none"> - Pada bagian belakang digunakan sebagai area pembantu, servis, dan tempat untuk menjemur pakain - Area servis terpisah dengan area publik - Terdapat pintu pemisah antara bangunan dan halaman pada bagian belakang - Denah berbentuk simetris 	<p>Fasad bangunan (7) rumah Bapak Mustaffa Tami</p>

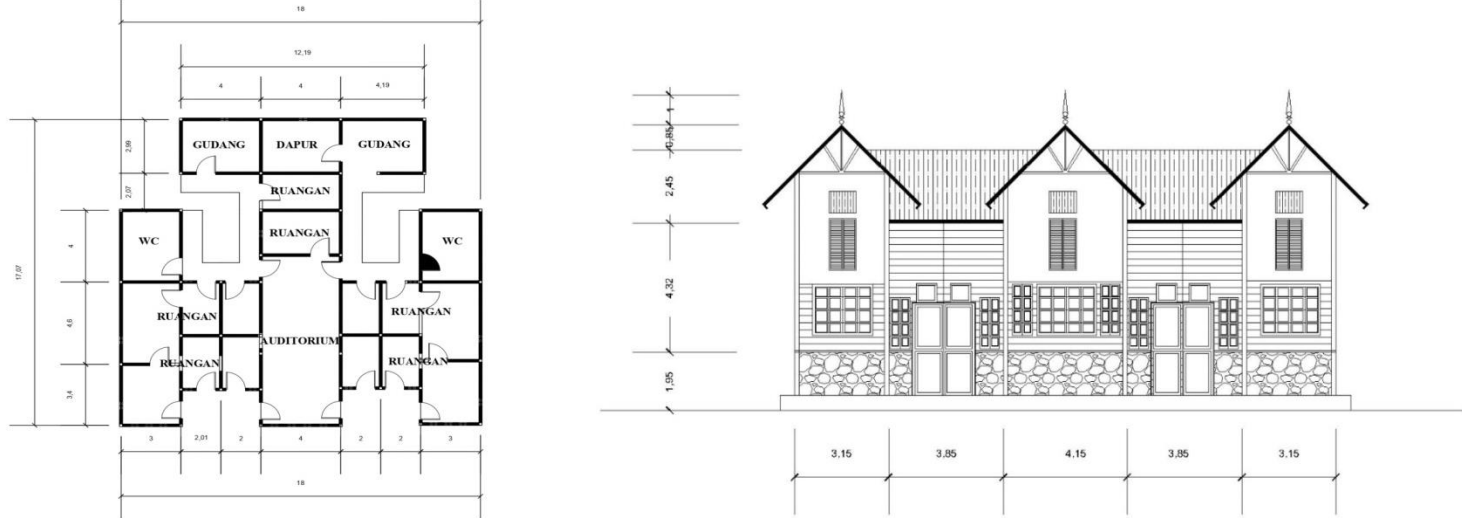
<p>Terdapat beberapa ciri-ciri dari bangunan 2 (rumah Reje Uyem) memiliki ciri-ciri dari arsitektur kolonial transisi/peralihan:</p> <ul style="list-style-type: none"> - Denah simetris - tampak berbentuk simetris - meggunakan jendela dan pintu yang terbuat dari kayu dan kaca - atap menggunakan atap pelana perisai - penggunaan jendela yang banyak - dinding menggunakan papan atau kayu <p>Terdapat beberapa ciri-ciri dari bangunan 2 (rumah Reje Uyem) memiliki ciri-ciri dari arsitektur kolonial modern:</p> <ul style="list-style-type: none"> - pada dinding menggunakan bahan setengah permanen - penggunaan atap pelana dan perisai - bangunan sudah menerapkan <i>clean disgn</i> - tidak memiliki halaman yang mengelilingi denah
2	Denah Istana Reje Ilang

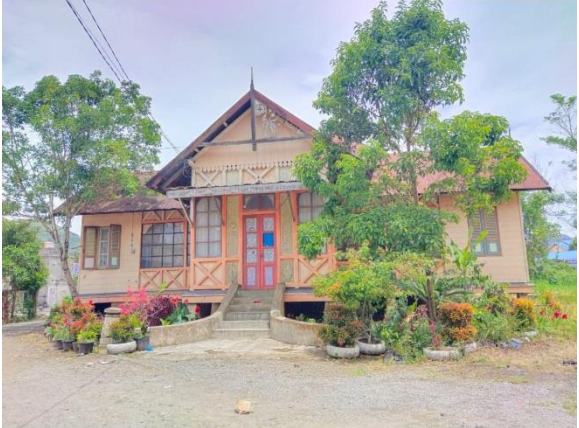
<p data-bbox="546 821 712 850">Bangunan (1)</p>	Arsitektur Kolonial Transisi dan <i>Indische Empire</i> ,	<p>Bangunan rumah Raja Uyem ini memiliki langgam arsitektur Kolonial Transisi dan <i>Indische Empire</i>, bangunan ini dibangun pada tahun 1928. Hal tersebut dapat dilihat dari penggunaan bentuk atap perisai dan pelana memiliki bukaan hanya pada sisi bagian depan bangunan. Terdapat <i>goveltoppen</i> pada bagian atap bangunan untuk menunjukkan bangunan utama, pada tampak depan bangunan terdapat halaman yang sangat luas.</p> <p>Tidak terdapat kolom berbentuk Yunani atau Romawi di bangunan ini, akan tetapi penggunaan kolom dilapisi papan sehingga tidak memunculkan kolom timbul pada bangunan dan terdapat ornamen serta trap-trap anak tangga atau <i>Cripedoma</i> pada bagian tampak depan bangunan, denah bangunan masih simetris. Pada area servis seperti kamar mandi dan juga dapur terpisah dari bangunan utamanya dan terletak pada bagian belakang bangunan. Penghubung bangunan utama dan servis menggunakan koridor dengan halaman pada sisi kiri kanan koridor.</p>

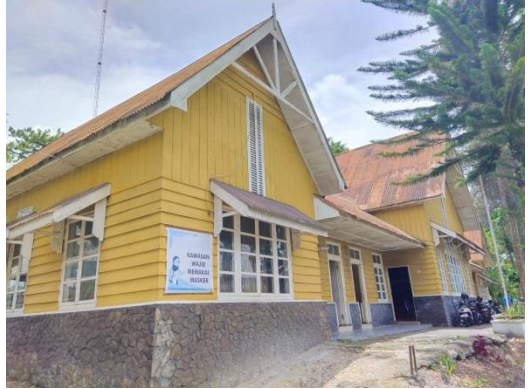
<p data-bbox="546 1388 712 1417">Bangunan (2)</p>	Arsitektur Kolonial Transisi	<p>Bangunan Satpol PP dan WH ini memiliki langgam arsitektur Kolonial Transisi, bangunann ini diperkirakan dibangun pada tahun 1890-1940. Hal tersebut dapat dilihat dari penggunaan bentuk atap pelana dan persai, terdapat ventilasi di jendela dan juga pintu. Terdapat <i>goveltoppen</i> pada bagian atap bangunan untuk menunjukkan bangunan utama, pada tampak kanan dan kiri bangunan terdapat halaman yang saat ini digunakan untuk apel pagi, pada sisi bagian pembatas halaman menggunakan pembatas besi untuk memberikan rasa aman sebagai pembatas antara site dan jurang bawah. Tidak terdapat kolom berbentuk Yunani atau Romawi di bangunan ini, akan tetapi penggunaan kolom dilapisi papan sehingga tidak memunculkan kolom timbul pada bangunan .</p>
3

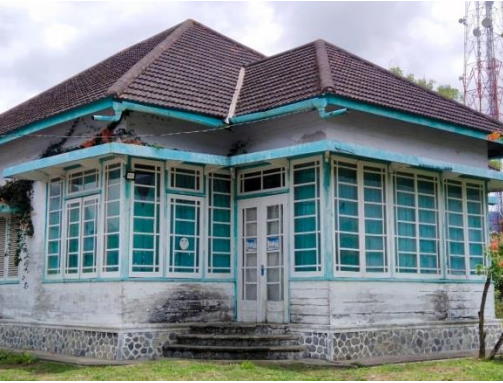
<p data-bbox="546 1829 712 1858">Bangunan (3)</p>	Arsitektur Kolonial <i>Indische Empire</i> dan juga gaya arsitektur kolonial Transisi	<p>Bangunan 3 Rumah Reje Bukit ini memiliki langgam arsitektur Kolonial <i>Indische Empire</i> dan juga gaya arsitektur kolonial Transisi. Hal tersebut dapat dilihat dari penggunaan bentuk atap perisai, tidak adanya kolom yang bergaya Yunani maupun Romawi pada bangunan ini, akan tetapi penggunaan kolom berada pada lapisan antara dinding eksterior dan interior sehingga tidak memberikan kesan kolom timbul pada bangunan ini menggunakan atap yang berbahkan genting.</p> <p>Tampak depan dan belakang bangunan menyajikan halaman yang luas, namun pada sisi bagian belakang bangunan dibatasi oleh dinding setinggi 2 meter untuk menghindari masuknya hewan buas dan area privasi terjaga bangunan ini juga memisahkan area servis, dapur dan privasi. Penghubung antara area privasi</p>

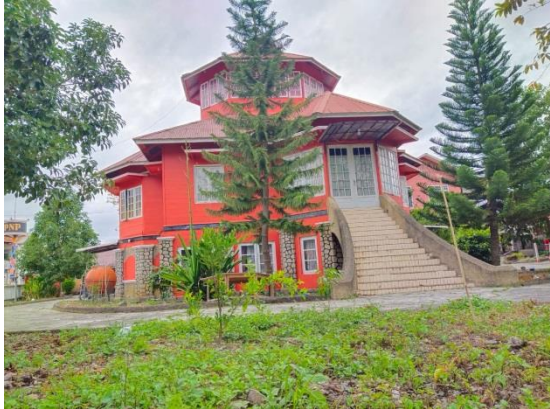
Arsitektur kolonial Transisi, aritektur kolonial modern	bangunan ini terdapat koridor dengan halaman kecil area kanan dan kiri koridor. Serta adanya paviliun pada bagian belakang bangunan, akan tetapi paviliun ini masih bersambung dengan bagian dapur, pada sisi kiri paviliun terdapat pintu untuk menghubungkan akses masuk ke paviliun, dulunya paviliun ini digunakan untuk kamar dari istri kedua dari Raja Bukit.
4	Bangunan (4)		Bangunan 4 Rumah Reje Ilang dibangun pada tahun 1920 ini memiliki langgam arsitektur kolonial Transisi. Hal tersebut dapat dilihat dari penggunaan bentuk atap perisai yang berbahankan genting, kolom pada bagian lantai satu sebagai penyangga bangunan di bagian lantai dua dan tiga, terdapat <i>gabel</i> , <i>goveltppen</i> pada bangunan ini. Penggunaan trap-trap anak tangga di depan bangunan. bentuk dari atap pelana dan juga perisai dengan menggunakan material seng menggunakan tambahan ventilasi pada bagian puncak. Jendela pada bangunan ini mengelilingi bangunan utama dan juga bangunan di lantai tiga dan dua. Memiliki denah serupa dengan langgam arsitektur kolonial <i>Indisce Empire</i> yang berbentuk simetris penggunaan bahan kayu dan juga batu bata.

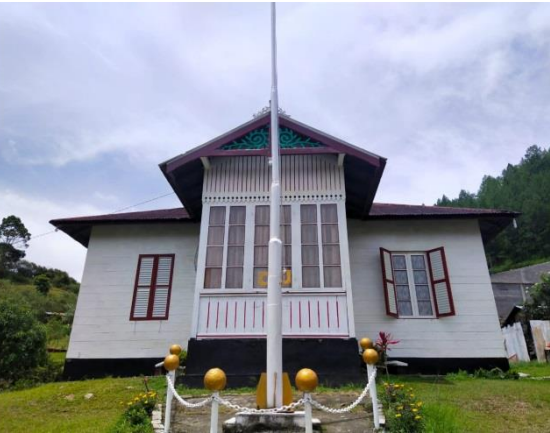
Langgam arsitektur kolonial Transisi dan juga modren	Bangunan 5 Rumah Bapak H.Abdurahman dibangun pada tahun 1920 ini memiliki langgam arsitektur kolonial Transisi dan juga modren. Penggunaan atap perisai dan juga pelana digunakan pada bangunan ini, warna pada bagian depan masih terawat dengan menggunakan warna dominan putih dengan <i>cripedoma</i> di sisi kanan dan kiri menuju pintu masuk. Menggunakan penunjuk arah masuk bangunan. Bangunan ini masih memiliki denah yang simetris, pada area servis dan juga publik dipisah dengan koridor. Bagian kanan dan kiri dari koridor dulunya adalah halaman, namun saat ini penghuni mengubah menjadi penambahan dinding di bagian sisi kiri dan beralih fungsi menjadi tempat solat dan juga ruang duduk keluarga halaman luas di sisi kiri kanan depan dan juga bagian belakang.
6		Langgam arsitektur Kolonial Modern	Diperkirakan bangunan ini dibangun pada tahun 1915-1945. Hal itu dikarekan bangunan ini memiliki ciri khas dari langgam arsitektur Kolonial Modern, bangunan ini tidak memiliki teras yang begitu luas, pada sisi kanan bangunan langsung berdampingan dengan bangunan rumah tinggal lainnya. Penggunaan atap masih menggunakan atap perisai dengan material seng tidak ada kolom berjenis Yunani maupun Romawi.
