# BAB I

## PENDAHULUAN

1. Objek penelitian terbatas pada ruas jalan KKA Aceh Utara – Bener Meriah sepanjang 2 km dimulai dari km 45 – km 47.
2. Jenis perkerasan yang dianalisis adalah perkerasan lentur (aspal).

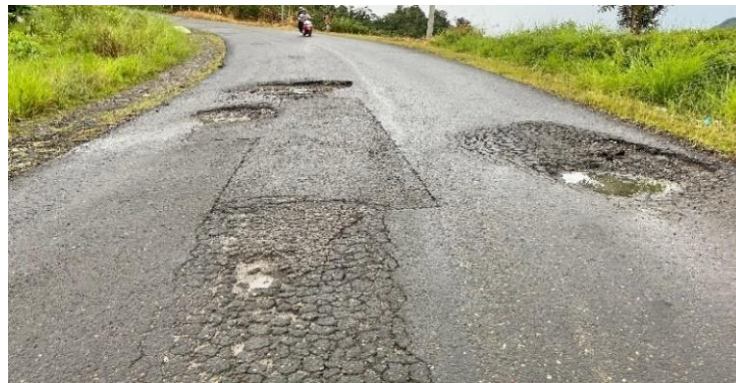
**Gambar 1.2** Kerusakan Jalan KKA Pada Km 44,7  
(Sumber: Dokumentasi Pribadi)

Namun, banyak ruas jalan di Indonesia, termasuk ruas jalan KKA Aceh Utara–Bener Meriah mengalami kerusakan sebelum mencapai umur rencana. Salah satu penyebab utamanya adalah lalu lintas kendaraan bermuatan lebih (*overloading*), terutama truk pengangkut hasil pertanian dari pegunungan ke kawasan pesisir. Muatan yang melebihi kapasitas rencana menimbulkan tekanan berulang pada lapisan perkerasan, menyebabkan kerusakan seperti retak retikulasi, penurunan, alur, dan lubang (Haung 2004). Jika tidak segera ditangani, kerusakan akan menyebar ke struktur bawah dan memperparah kondisi jalan.
