## **BAB I**

### **PENDAHULUAN**

Gedung RKU A Universitas Malikussaleh merupakan bangunan yang berfungsi sebagai Ruang Kuliah Umum (RKU) untuk mendukung kegiatan perkuliahan. Pembangunannya terhenti sejak tahun 2018 - 2024 dan kemudian dibongkar karena kondisi struktur yang tidak memungkinkan untuk digunakan kembali. Berikut merupakan gambar Gedung RKU A.

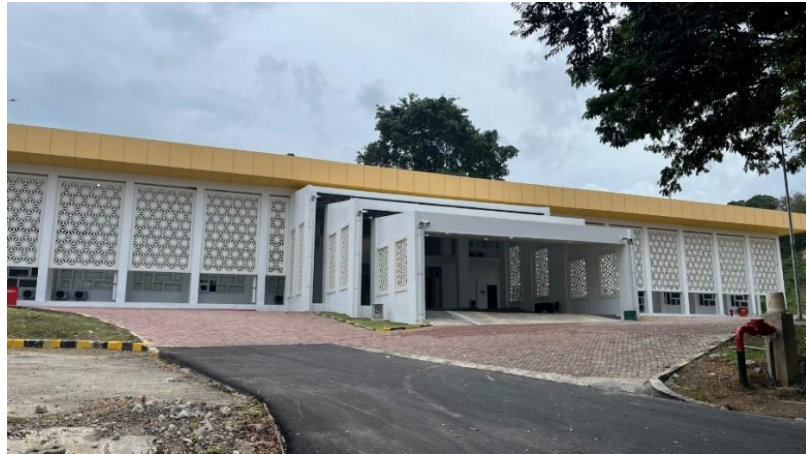
Gambar 1.2 Gedung RKU A Setelah Pembongkaran

Setelah dilakukan pembongkaran oleh pihak konsultan, Gedung RKU A dirancang kembali sebagai bangunan 2 lantai sesuai dengan hasil perencanaan dan pelaksanaan di lapangan. Kondisi gedung setelah pembongkaran ditunjukkan pada Gambar berikut.
